Prüfbericht 2021 H

nach DIN 1076

Bauwerksname **K 7406; Hangbauwerk bei Blaubeuren**
 Teilbauwerksname **K7406; Gewölbebrücke bei Blaubeuren**
 Kreis **Alb-Donau-Kreis**
 Ort **Blaubeuren-Sonderbuch**
 Bauwerksrichtung **Richtung Sonderbuch**
 Bauwerksart **Gewölbe- bzw. Bogenbrücke**
 Tragfähigkeit **30 nach DIN 1072**
 Baujahr Überbau **1895** Baujahr Unterbau **1895** Traglastindex -

Zustandsnote: 3,7

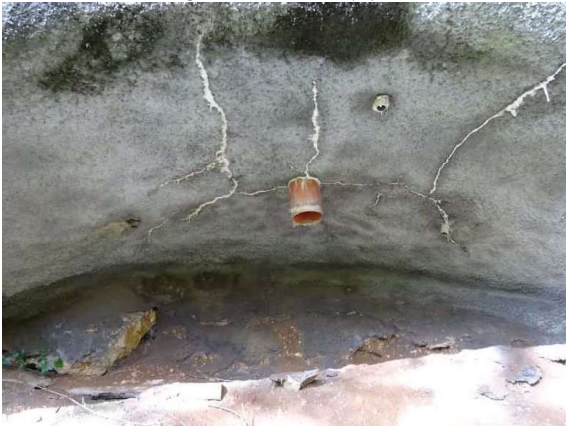
Wandung, Vorsatzschale, Zahlreich, Allgemeiner Riss mit Aussinterung, Alle Gewölbewandungen des Bauwerkes haben vereinzelte Längs-, Quer-, und Schrägrisse. Größtenteils mit Aussinterungen. Teilweise mit Abplatzungen. Im Segment XX und XXI mit Stalaktitenbildung., Maßnahme {1}

HP2021_GEWÖLBEWANDUNG RISSE MIT AUSSINTERUNGEN

Art der Leistung	Überbau Betoninstandsetzung / Betonersatz (m² Instandsetzungsfläche -D-)
Menge	Geschätzte Kosten
Dauer der Maßnahme	Ausführungsjahr
Position	Maßnahme an Oberseite des Überbaus
Dringlichkeit	Kurzfristig
Maßnahmenfixierung	
Projektbezeichnung	
Bemerkung	lokale Fehlstellen / Abplatzungen und Hohlstellen instandsetzen

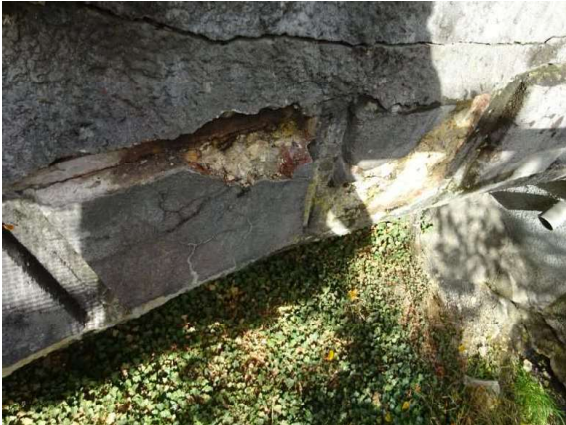
Stirnwand, Verblendmauerwerk, Mehrfach, Schadhaf

HP2021_VERBLENDSTEIN SCHADHAFT

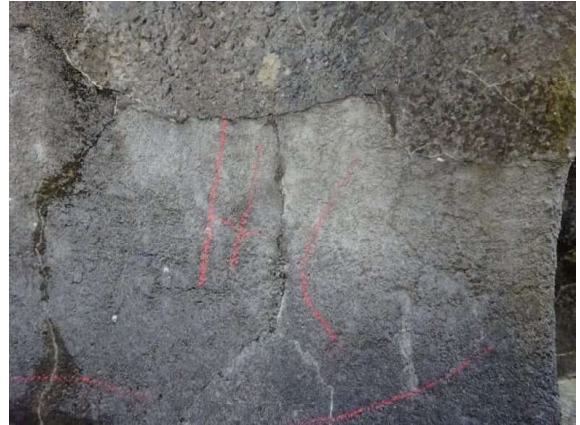
Stirnwand, Vorsatzschale, Großflächig, Hohlstelle

HP2021_HOHLLAGE STÜTZMAUER

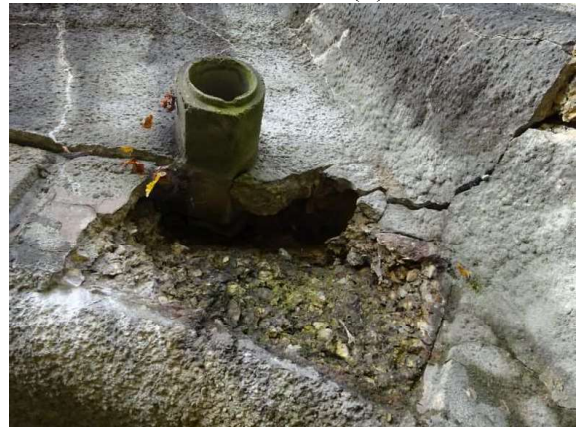
Stirnwand, Vorsatzschale, Stellenweise, Abgeplatzt, 26-ter / tes Block / Segment, Schadenserweiterung, Verblendung bzw. im Weiteren die Spritzbetonschale der Stützwand bzw. Stirnwand gerissen und abgeplatzt. Weitere Abplatzungen/Fehlstellen bei den Segmenten: XXIV, XXI, XVIII., Maßnahme {1}

HP2021_ABPLATZUNG VERBLENDUNG

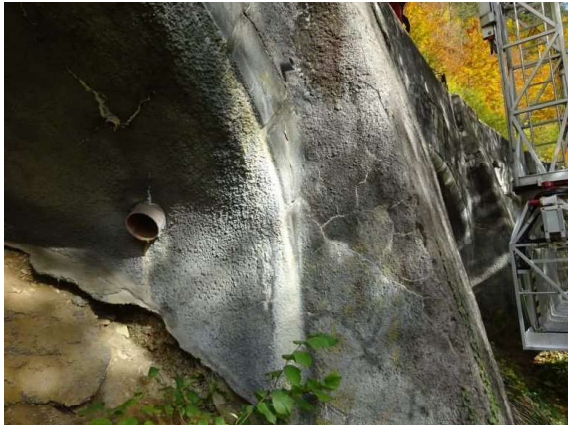
Stirnwand, Vorsatzschale, Bereichsweise, Aussinterung, Gesamtes Bauteil, Massive Aussinterungen an folgenden Segmenten:

XXVIII, XIII, XI, IX., Maßnahme {1}

HP2021_AUSSINTERUNGEN

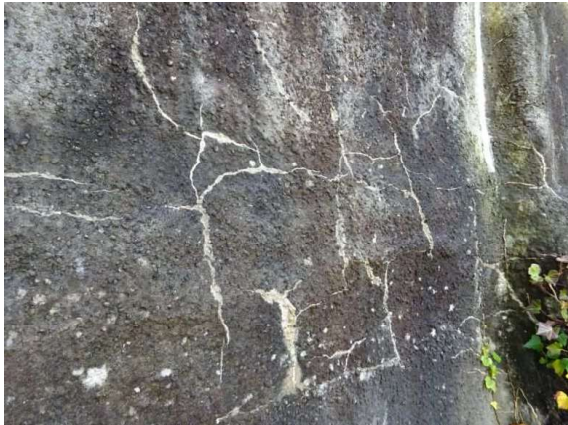
[5] S=0, V=0, D=2 BSP-ID 006-01-05
Stirnwand, Vorsatzschale, Großflächig, Allgemeiner Riss mit Aussinterung, Gesamtes Bauteil, Spritzbetonschale der Stützwand bzw. Stirnwand und Vorpfeiler gerissen, größtenteils mit Aussinterungen, bereichsweise durchfeuchtet und hohl klingend. Stellenweise mit Ausbruchstellen, bereichsweise bemoost., Maßnahme {1}

HP2021_SPRITZBETONSCHALE RISSE MIT AUSSINTERUNG

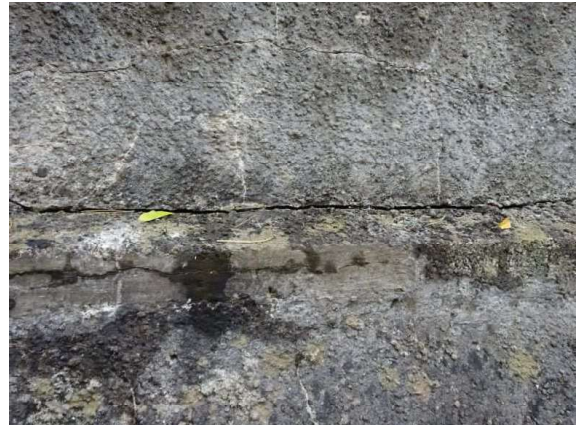
[12] S=1, V=0, D=3 BSP-ID 006-03-05
Stirnwand, Beton, Gesamtes Bauteil, Längsriss, Breite 8,0 mm, Bauteilriß / Trennriß zwischen Fuß Brüstung und Stützwandkopf / Stirnwand, längs durchgehend am gesamten Bauwerk. Rißbreite 1-8mm. Insbesondere bei den Segmenten: XVII, XVII, XIII-VIII., Maßnahme {1}

HP2021_TRENNRISS

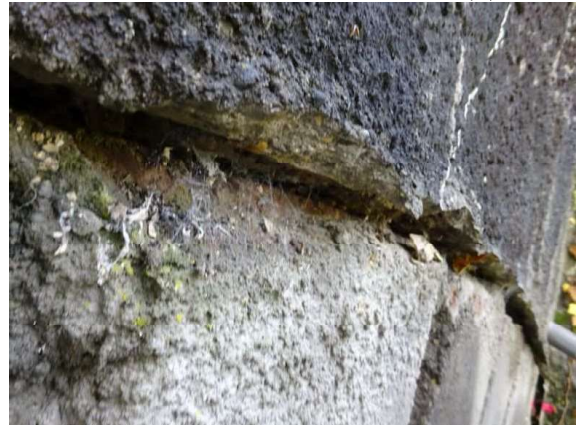
[15] S=0, V=0, D=2 BSP-ID 006-03-04
Stirnwand, Vorsatzschale, Bereichsweise, Längsriss, Breite 10,0 mm, Längs durchgehend, Schadenserweiterung, Gewölberückenriß / Trennriß entlang der Stirnwand, insbesondere bei den Gewölbesegmenten XXVII, XXXVII, XXIV-XXII, XIII, XII; Rißbreite 5-15mm., Maßnahme {1}

HP2021_RISS ÜBER GEWÖLBE

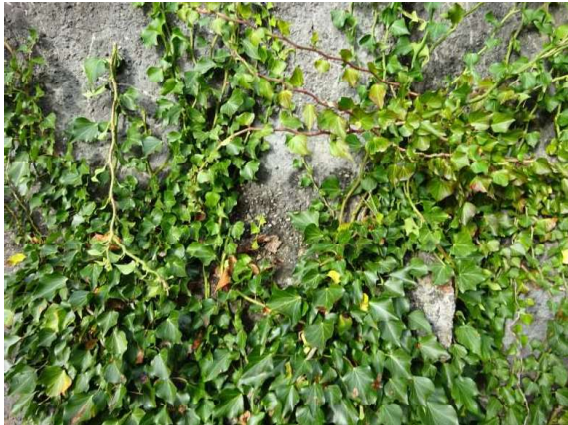
[27] S=0, V=0, D=1 BSP-ID 020-02
Unterbau, Beton, Bereichsweise, Gefahr durch Bewuchs

HP2021_BAUWERK BEWACHSEN

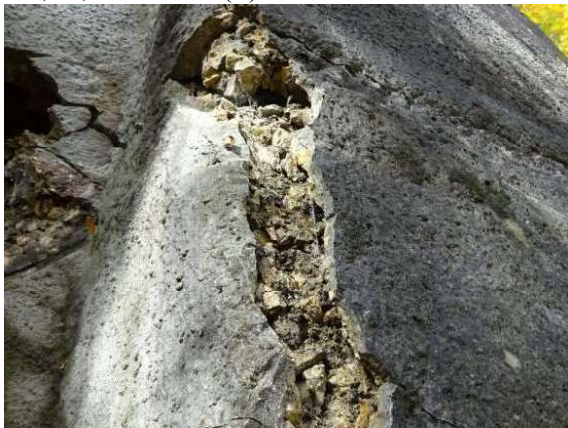
[13] S=1, V=0, D=2 BSP-ID 021-07
Pfeiler / Stütze als Vollquerschnitt, Beton, Vereinzelt, Fehlstelle, 30-ter / tes Block / Segment, Schadenserweiterung, Pfeiler zwischen Segment XXX und XXIX. Weitere Abplatzungen / Fehlstellen/ Hohllagen an den Pfeilern folgender Segmente: XXVIII, XXII-ca.2m², XX-0,6m x 0,3m, XIX-ca. 1m x 0,4m. Segment XXIV grossflächige Ausbrüche Gesims. Instandsetzung schadhaf / Hohlstelle bei Segment:XXVIII, XII, X., Maßnahme {1}

HP2021_FROSTSCHADEN PFEILER

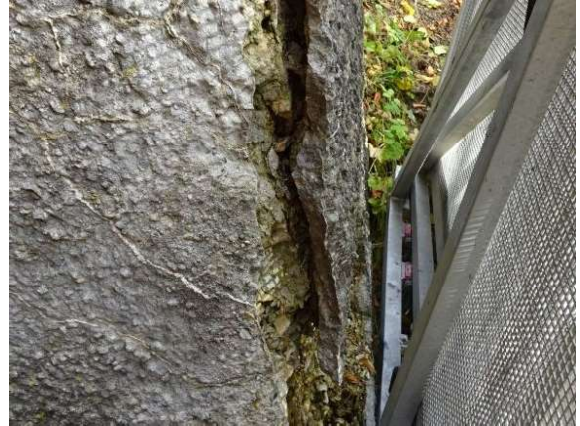
[31] S=0, V=0, D=2 BSP-ID 021-07
Pfeiler / Stütze als Vollquerschnitt, Beton, Mehrfach, Hohlstelle, Der Verbund zwischen der Spritzbetonschale und dem aufgefrorenen Untergrund ist nicht mehr gegeben, weshalb sich der Spritzbeton ablöst und es zu Hohl- und Fehlstellen kommt.

HP2021_HOHLLAGE STÜTZE

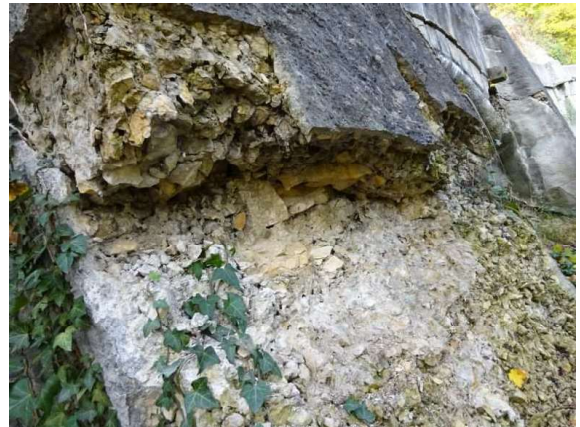
[26] S=3, V=1, D=4 BSP-ID 021-17
Pfeiler / Stütze als Vollquerschnitt, Beton, Mehrfach, Frostschaden

HP2021_MASSIVER FROSTSCHADEN

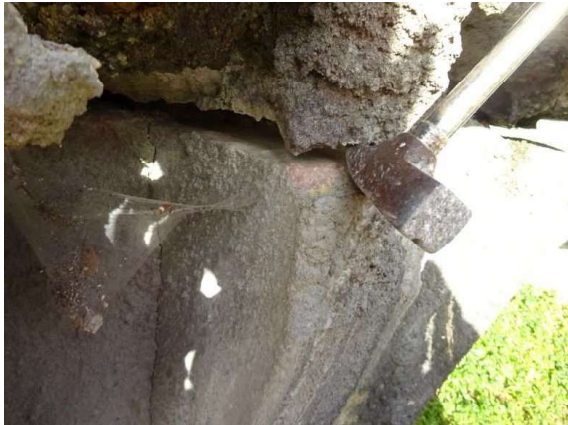
[33] S=1, V=0, D=2 BSP-ID 021-17
Pfeilerkopf, Pfeiler als Vollquerschnitt, Beton, Mehrfach, Locker / lose, Der Bereich oberhalb des Stützenkopfes liegt nicht richtig auf.

HP2021_STÜTZENKOPF

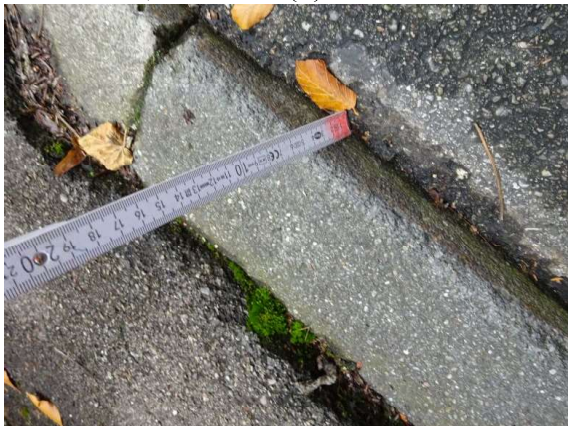
[23] S=0, V=2, D=0 BSP-ID 233-02
Schrammbord, Stein, Bereichsweise, Zu tief,
Bordsteinhöhe in weiten Bereichen zu niedrig, 5-10cm.
Soll gem. ZTV-ING Teil 8: 7,5cm bei Geschwindigkeiten
über 50km/h., Maßnahme {3}

HP2021_SCHRAMMBORD ZU TIEF

Art der Leistung	Kappenerneuerung (lfd m Kappe -D-)
Menge	Geschätzte Kosten
Dauer der Maßnahme	Ausführungsjahr
Dringlichkeit	Mittelfristig
Maßnahmenfixierung	
Projektbezeichnung	
Bemerkung	im Zuge einer Stützwandkopfinstandsetzung

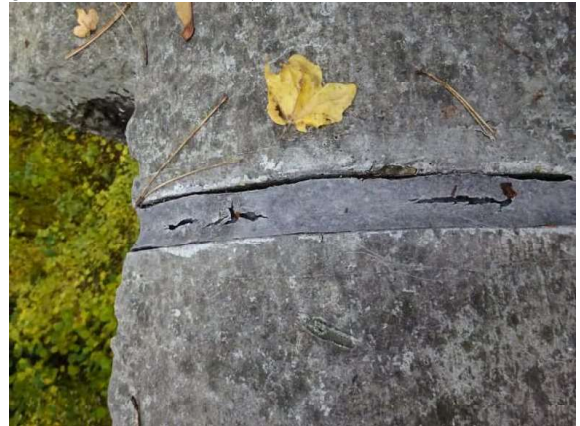
[8] S=0, V=0, D=2 BSP-ID 259-02
Brüstung als Absturzsicherung, Fugenfüllung, Alle,
Versprödet, Dauerelastische Fugenfüllung der Brüstung
spröde, an den Fugenflanken abgelöst und bereichsweise
gerissen., Maßnahme {6}

HP2021_FUGENFÜLLUNG SCHADHAFT

Art der Leistung	Einbau / Erneuerung komplettes Geländer / Brüstung (lfd m Geländer -G-)
Menge	Geschätzte Kosten
Dauer der Maßnahme	Ausführungsjahr
Dringlichkeit	Mittelfristig
Maßnahmenfixierung	
Projektbezeichnung	
Bemerkung	im Zuge einer Stützwandkopfinstandsetzung

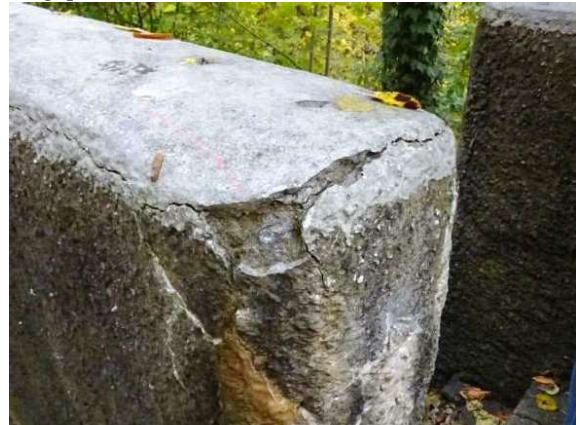
[34] S=0, V=0, D=1 BSP-ID 237-09
Brüstung als Absturzsicherung, Beton, Mehrfach,
Abgeplatzt

HP2021_ABPLATZUNG BRÜSTUNG

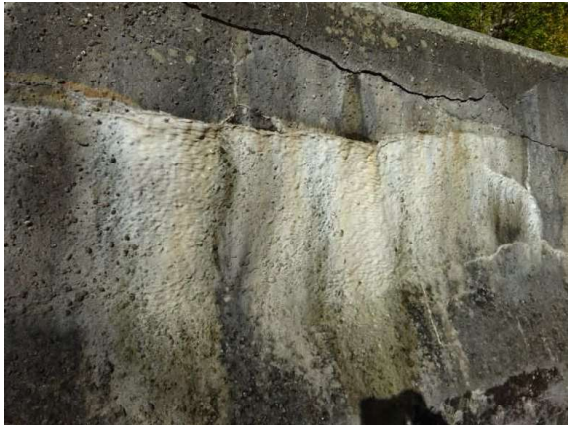
[35] S=0, V=0, D=2 BSP-ID 237-14
Brüstung als Absturzsicherung, Beton, Bereichsweise,
Aussinterung

HP2021_AUSSINTERUNG BRÜSTUNG

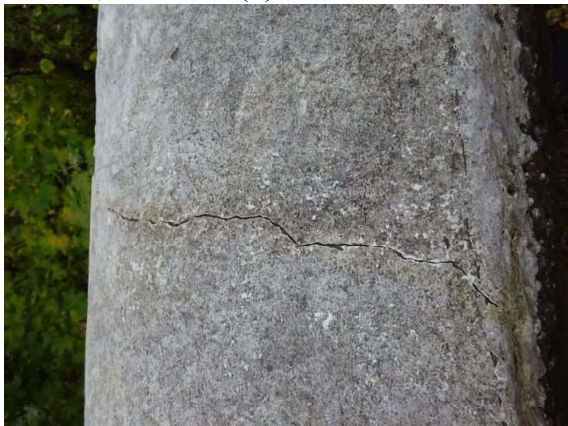
[25] S=0, V=0, D=2 BSP-ID 237-03
Brüstung als Absturzsicherung, Beton, Mehrfach,
Gerissen, Maßnahme {6}

HP2021_BRÜSTUNG GERISSEN

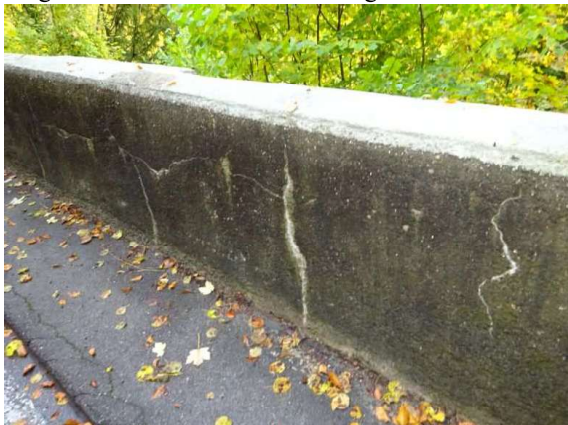
[29] S=0, V=0, D=2 BSP-ID 237-14
Brüstung als Absturzsicherung, Beton, Flächendeckend,
Allgemeiner Riss mit Aussinterung

HP2021_BRÜSTUNG RISSE MIT
AUSSINTERUNGEN

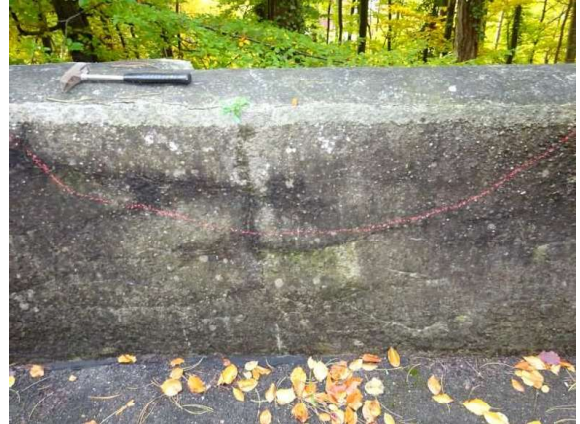
[28] S=0, V=0, D=2 BSP-ID 237-09
Brüstung als Absturzsicherung, Beton, Mehrfach,
Gerissen und hohl klingend

HP2021_BRÜSTUNG GERISSEN UND
HOHLKLINGEND

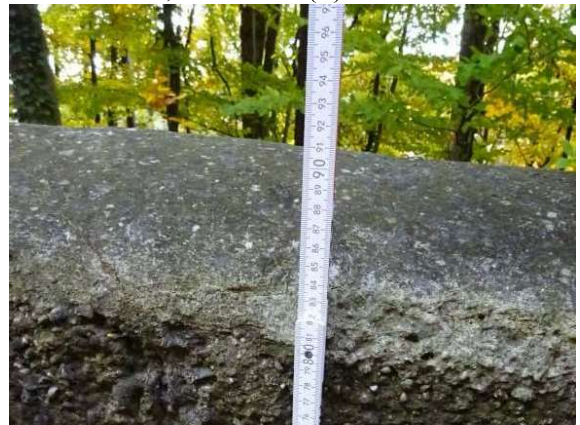
[7] S=0, V=1, D=0 BSP-ID 237-01
Brüstung als Absturzsicherung, Gesamtes Bauteil, Höhe
zu gering, Brüstungshöhe 0,90m. Soll gem. ZTV-ING
Teil 8: 100cm., Maßnahme {6}

HP2021_BRÜSTUNG ZU NIEDRIG

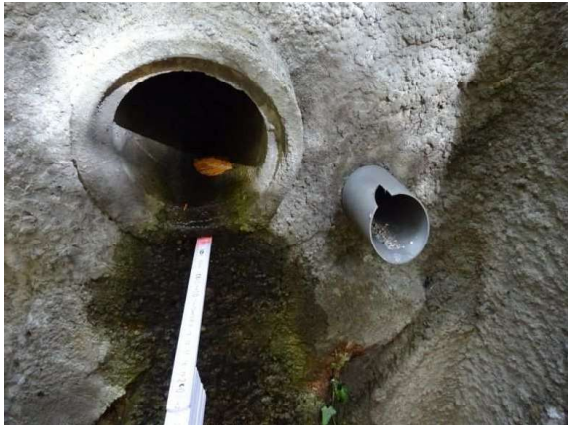
[14] S=0, V=0, D=2 BSP-ID 252-05
Rohr der Fallleitung, Beton, Vereinzelt, Zu kurz, 29-ter /
tes Block / Segment, Oben, Entwässerungsrohr ohne
ausreichenden Überstand, Entwässert auf
Spritzbetonschale der Stützwand. Mangel tritt weiterhin
auf bei Segment: XXVI, XXI, XVII, IX. Auslauf
beschädigt bei Segment: XVI, XIV., Maßnahme {5}

HP2021_ENTWÄSSERUNGSROHR ZU KURZ

Art der Leistung	Instandsetzung Ausstattung / Leitungen / Messeinrichtungen (ohne ME -H-)
Menge	Geschätzte Kosten
Dauer der Maßnahme	Ausführungsjahr
Dringlichkeit	Mittelfristig
Maßnahmenfixierung	
Projektbezeichnung	
Bemerkung

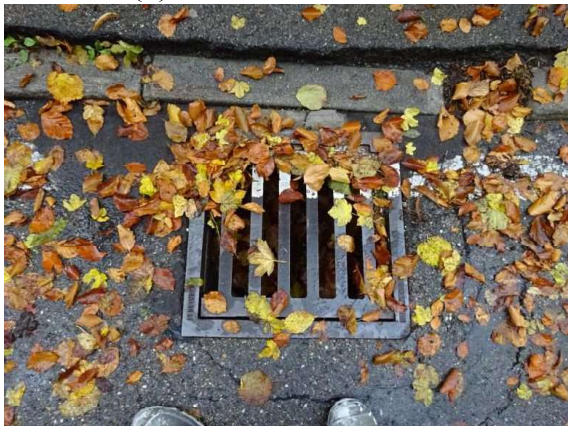
[22] S=0, V=2, D=1 BSP-ID 252-11
Ablauf, Stahl / Metall, Alle, Verstopft, Rechts,
Maßnahme {5}

HP2021_ABLAUF VERSTOPFT

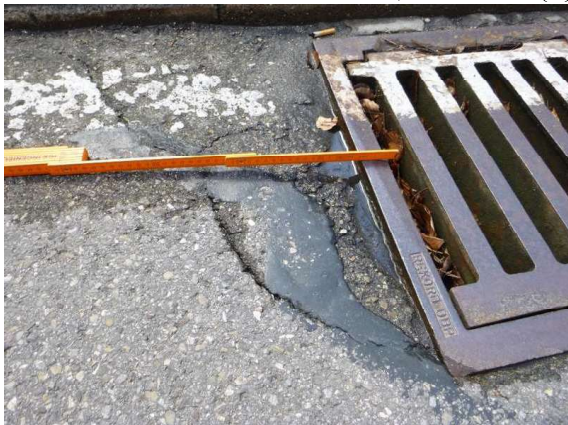
[18] S=0, V=2, D=1 BSP-ID 252-23
Ablauf, Stahl / Metall, Eine Stelle, 2 - 5 cm abgesackt /
gesetzt, ---, Rechts, 3. und 4. Ablauf vor Bauwerksende,
Belag abgesackt und gerissen. Insgesamt Lage der
Einläufe zur FB-OK unterschiedlich., Maßnahme {5}

7524526_2016H_18-BELAG BEI STRAßENABLAUF
ABGESACKT

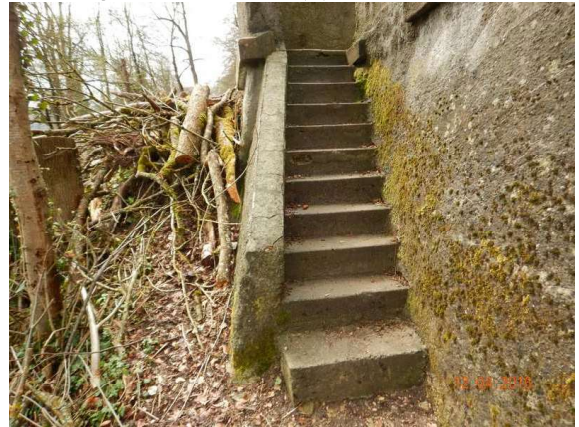
[11] S=0, V=2, D=2 BSP-ID 253-12
Besichtigungstreppe, Beton, Eine Stelle, Nicht
fachgerecht, Am Anfang des Bauwerks, Antrittsstufe zu
hoch (24cm), alle weiteren Stufen Fehlstellen / Risse.
Geländer / Brüstung zu niedrig.
Treppe bei Segment XVII: Stufen mehrfach gerissen,
hohlklingend., Maßnahme {5}

7524526_2016H_11-BESICHTIGUNGSTREPPE
SCHADHAFT

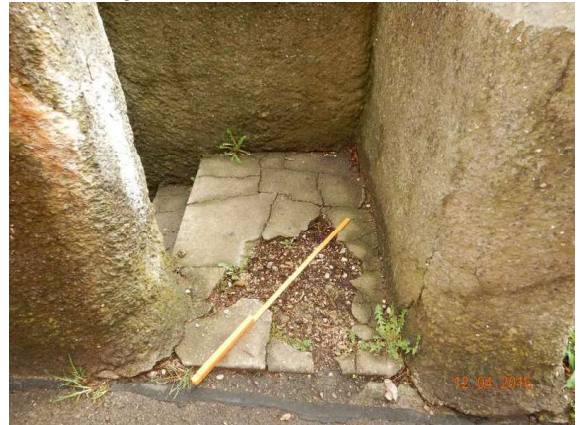
[10] S=0, V=2, D=2 BSP-ID 253-12
Besichtigungstreppe, Beton, Eine Stelle, Frostschaden,
Am Anfang des Bauwerks, Maßnahme {5}

7524526_2016H_10-AUSBRUCHSTELLE PODEST
TREPPE VORN

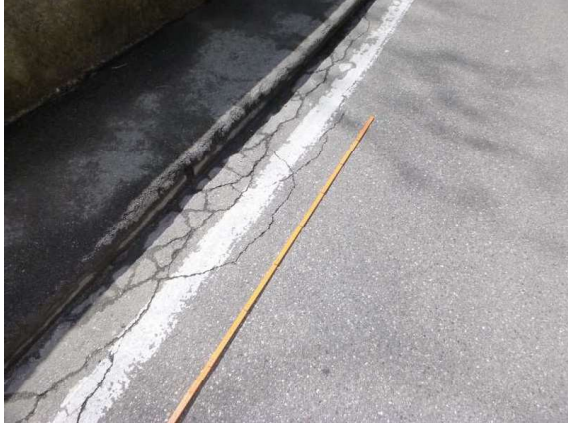
[19] S=0, V=2, D=2 BSP-ID 241-13
Fahrbahnbelag, Gussasphalt, Vereinzelt, Rissig,
Fahrbahnbelag am Fahrbahnrand vereinzelt gerissen.,
Maßnahme {2}

7524526_2016H_19-BELAG AM FAHRBANHRAND
RISSIG

Art der Leistung	Erneuerung / Instandsetzung des Fahrbahnbelages (m² Instandsetzungsfläche -A-)
Menge	Geschätzte Kosten
Dauer der Maßnahme	Ausführungsjahr
Dringlichkeit	Mittelfristig
Maßnahmenfixierung	
Projektbezeichnung	
Bemerkung	Im Zuge einer Stützwandkopfinstandsetzung, Herstellen des Quergefälle hangseitig so, daß das Wasser vom Bauwerk weggeleitet wird.

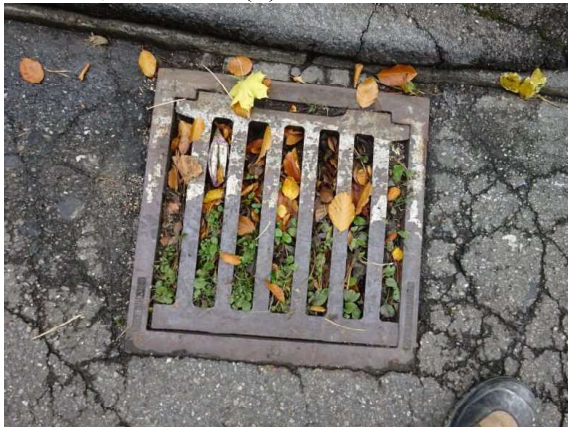
[21] S=0, V=2, D=2 BSP-ID 241-13
Fahrbahnbelag, Gussasphalt, Vereinzelt, Rissig,
Fahrbahnbelag stellenweise verwalkt, am Fahrbahnrand
vereinzelt abgesackt und gerissen, insbesondere um die
Einläufe., Maßnahme {2}

HP2021_FAHRBAHNBELAG VERWALKT UND
ABGESACKT

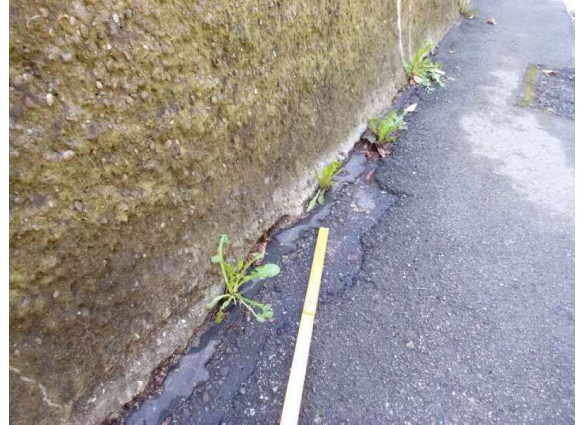
[20] S=0, V=0, D=1 BSP-ID 241-06
Gehwegbelag, Fugenfüllung der Längsfuge, Stellenweise,
Herausgequollen, Bituminöse Längsfuge zwischen
Brüstung und Gehweg bereichsweise herausgequollen und
bewachsen., Maßnahme {3}

7524526_2016H_20-FUGENFÜLLUNG LÄNGSFUGE
BRÜSTUNG-GEHWEG SCHADHAFT

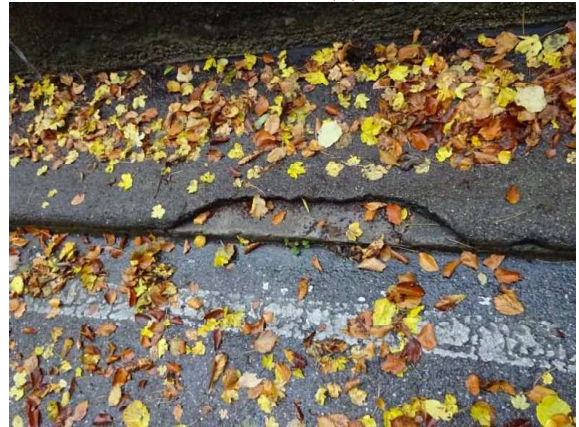
[3] S=0, V=2, D=2 BSP-ID 241-13
Gehwegbelag, Gussasphalt, Stellenweise, Risse mit
Belagsausbrüchen, Gehwegbelag allgemein wellig,
gerissen, bereichsweise verwalkt, vereinzelt Ausbrüche
und Hohlstellen., Maßnahme {2}

HP2021_GEHWEGBELAG SCHADHAFT

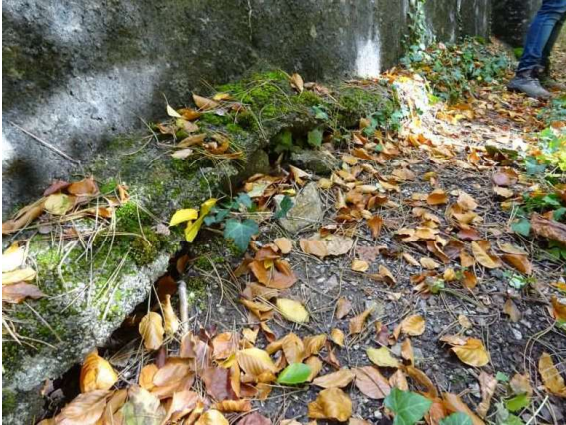
[9] S=0, V=1, D=1 BSP-ID 251-05
Pfeilerfuß, Pfeiler als Vollquerschnitt, Sohl- und
Böschungsbefestigung, Bereichsweise, Mehr als 5 cm
abgesackt / gesetzt, 30-ter / tes Block / Segment, Unten,
Freiliegender Stützwandfuß / abgesacktes Gelände,
vorwiegend im Bereich Segment XXX-XXVII.,
Maßnahme {1}

HP2021_GELÄNDE ABGESACKT

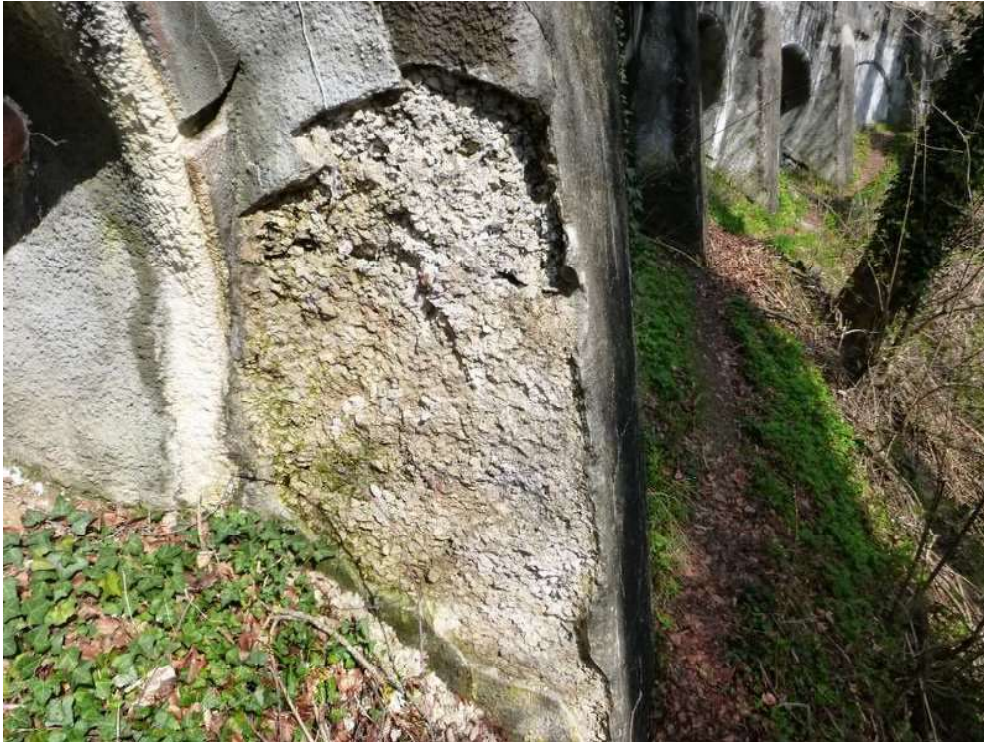
7524526_2016H_13-ABPLATZUNGEN PFEILER SEGMENT XXII

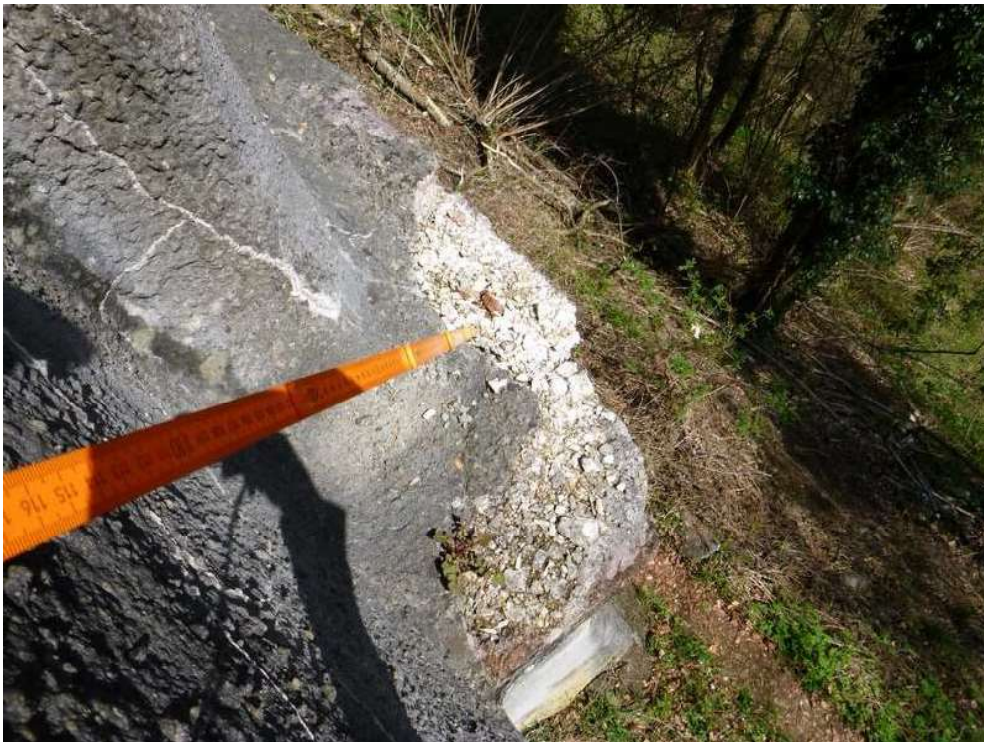
7524526_2016H_13-AUSBRÜCHE PFEILERSGESIMS SEGMENT XXIV

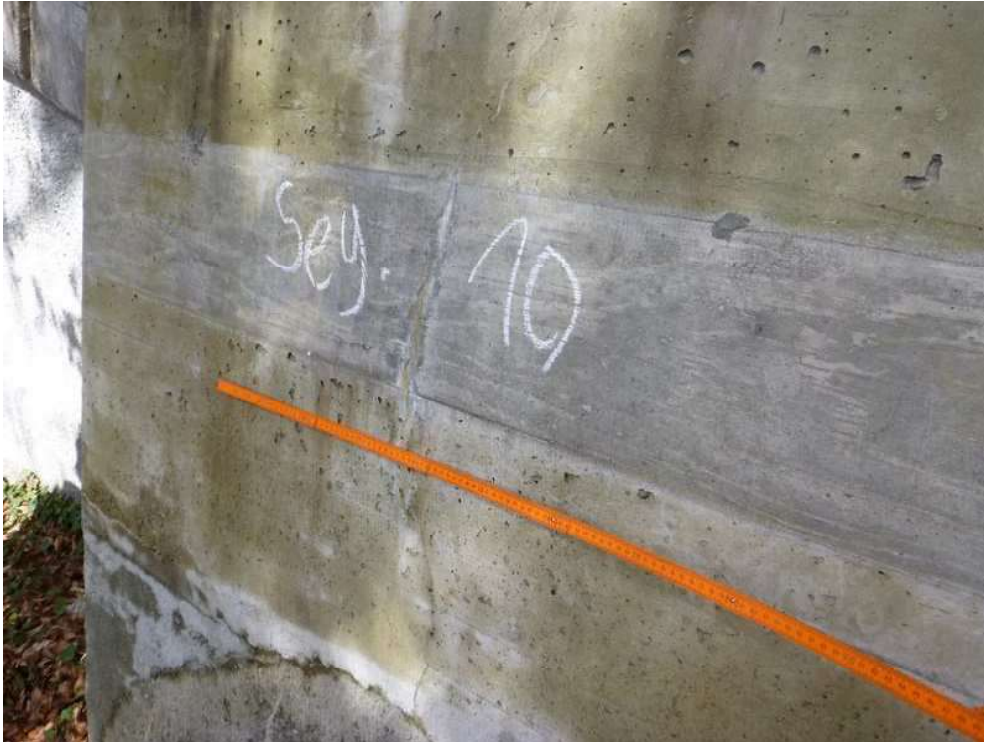
7524526_2016H_13-INSTANDSETZUNG PFEILER 11 SCHADHAFT

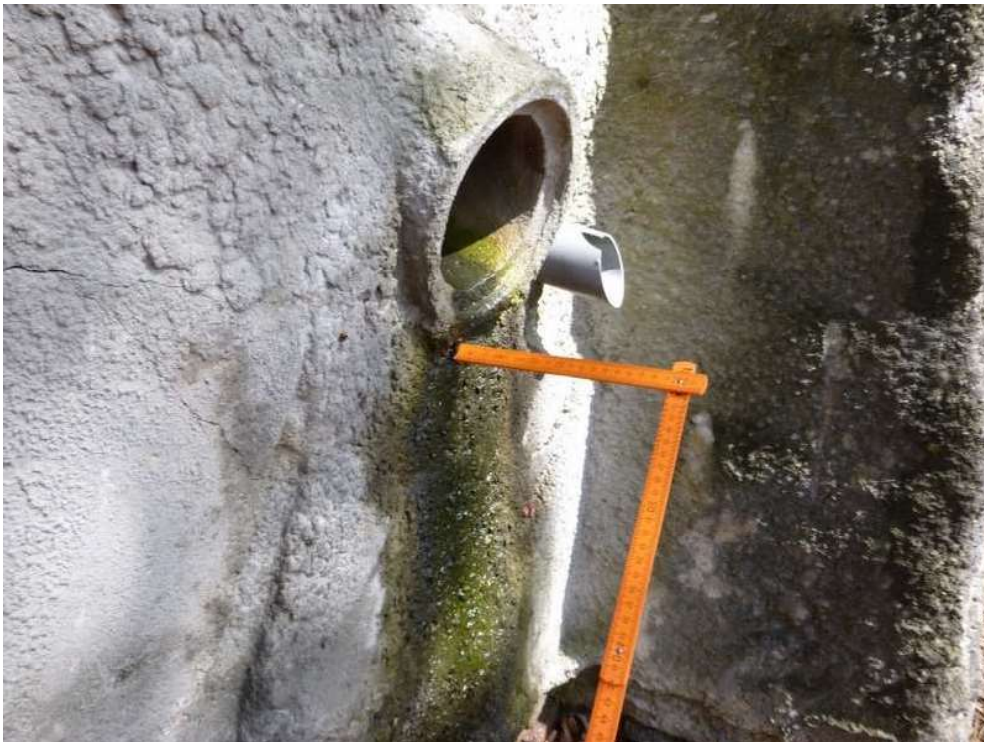
7524526_2016H_14-ENTWÄSSERUNGSRÖHR ZU KURZ SEGMENT IX

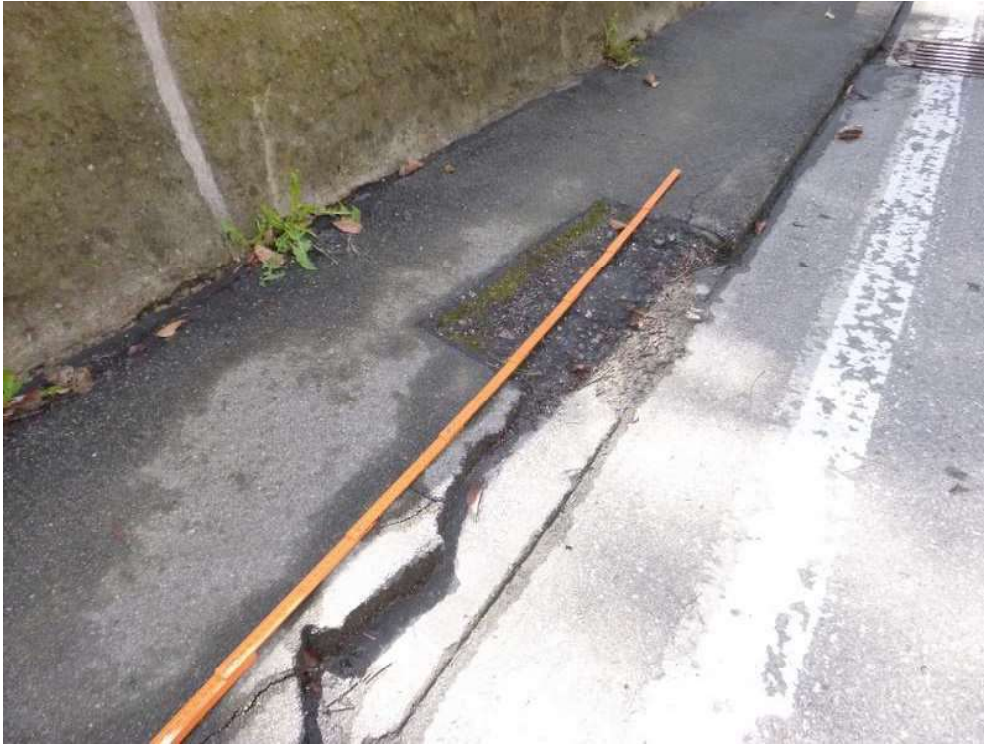
7524526_2016H_3-GEHWEGBELAG SCHADHAFT MIT AUSBRÜCHEN

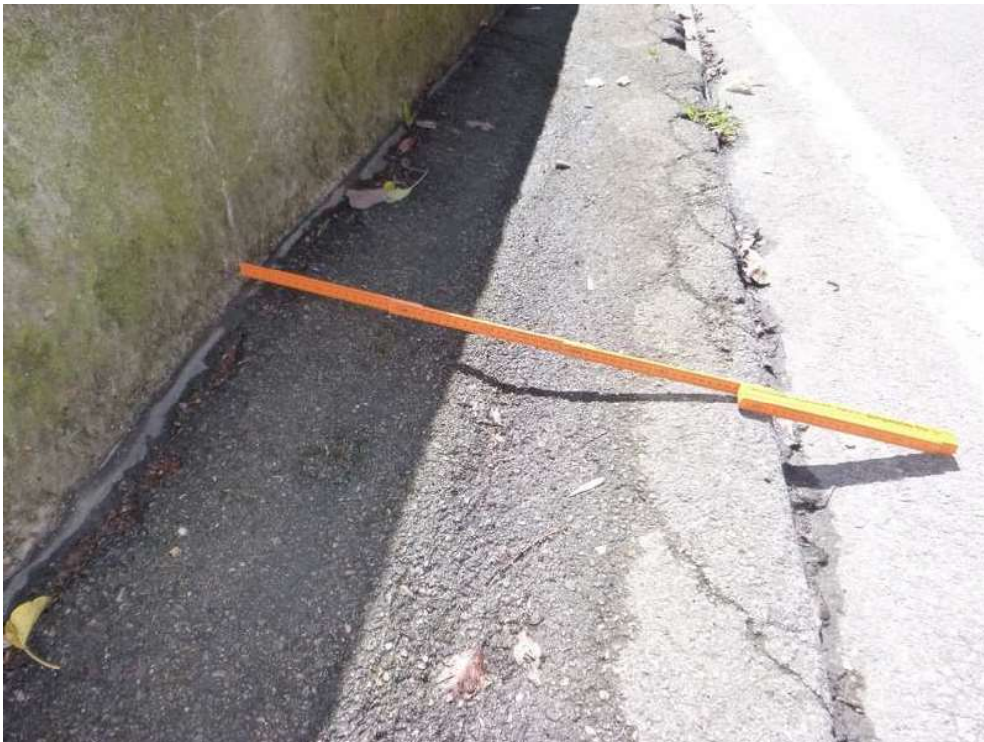
7524526_2016H_3-GEHWEGBELAG VERWALKT
