# Prüfbericht 2021 H

nach DIN 1076

Bauwerksname **K 7405, Brücke über den Weiherbach**  
Teilbauwerksname **Brücke über den Weiherbach bei Blaustein**  
Kreis **Ulm**  
Ort **Blaustein**  
Bauwerksrichtung  
Bauwerksart **Brücke als geschlossener Rahmen**  
Tragfähigkeit **60 nach DIN 1072**  
Baujahr Überbau **1979** Baujahr Unterbau **1979** Traglastindex -

**Zustandsnote: 3,5**

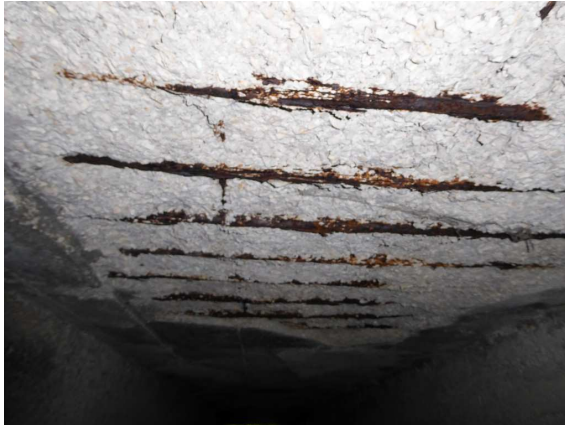
P1010311

[10] S=3, V=0, D=3 EP BSP-ID 002-07

Überbau, Beton, Großflächig, Abplatzung mit freiliegender Bewehrung, Schadenserweiterung

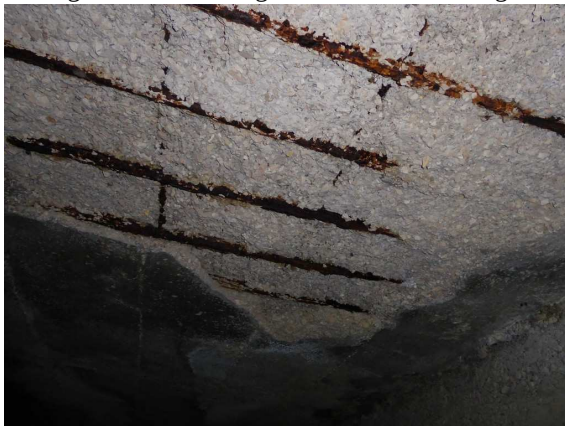
P1010312

[11] S=3, V=0, D=3 EP BSP-ID 002-07

Überbau, Beton, Großflächig, Abplatzung mit freiliegender Bewehrung, Schadenserweiterung

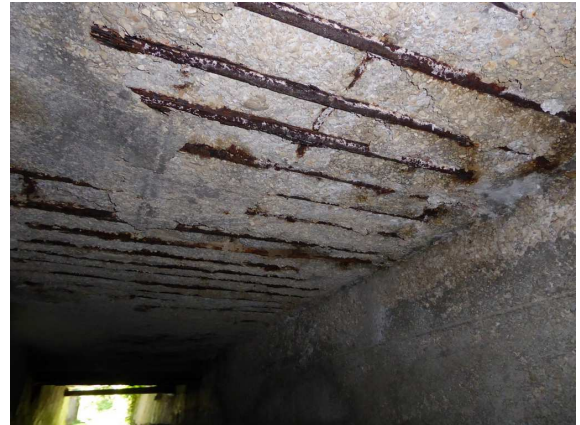
P1010315

[12] S=3, V=0, D=3 EP BSP-ID 002-07

Überbau, Beton, Großflächig, Abplatzung mit freiliegender Bewehrung, Schadenserweiterung

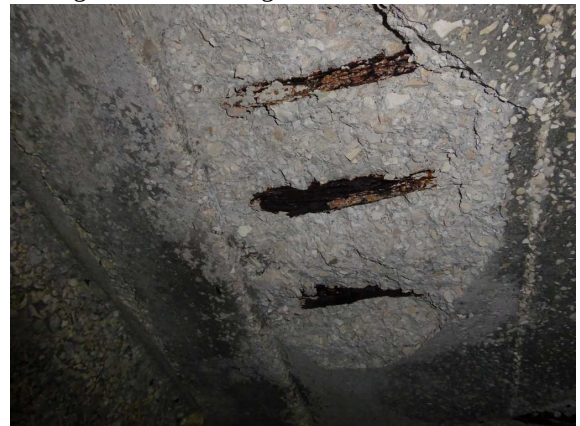
P1010310

[13] S=2, V=0, D=3 EP BSP-ID 002-06

Überbau, Beton, Großflächig, Abplatzung mit freiliegender Bewehrung

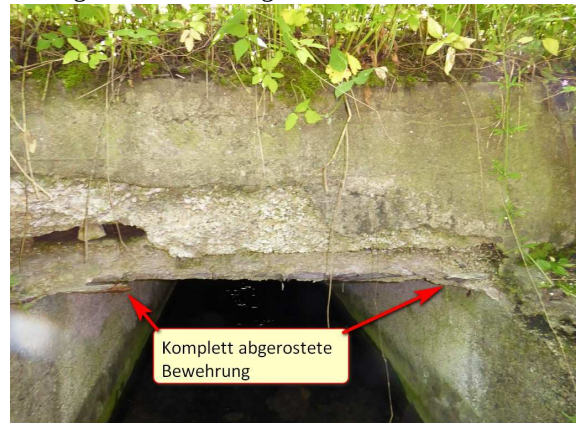
P1010304

[14] S=3, V=0, D=3 EP BSP-ID 002-07

Überbau, Beton, Großflächig, Abplatzung mit freiliegender Bewehrung

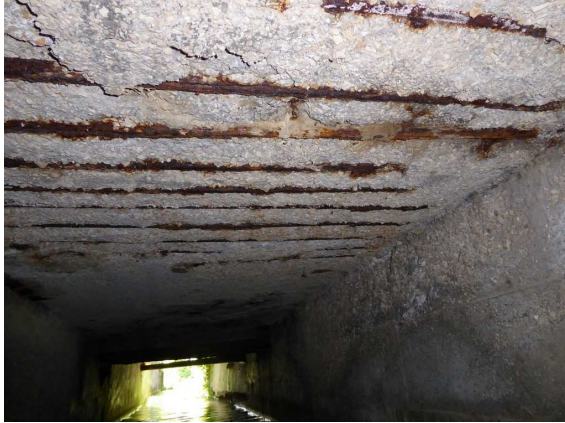
P1010317

[9] S=3, V=0, D=3 EP BSP-ID 002-07

Überbau, Beton, Großflächig, Abplatzung mit freiliegender Bewehrung, Schadenserweiterung

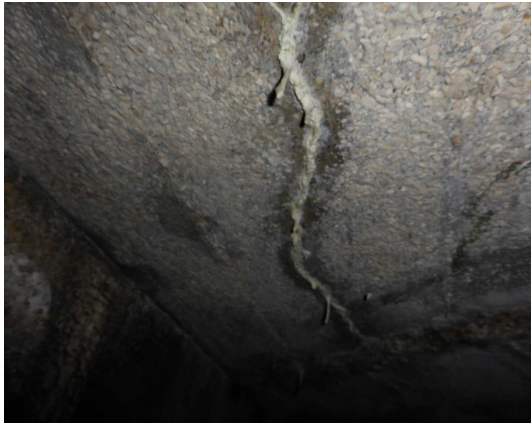
P1060489

[8] S=0, V=0, D=3 EP BSP-ID 002-10

Überbau, Beton, Mehrfach, Gerissen und hohl klingend

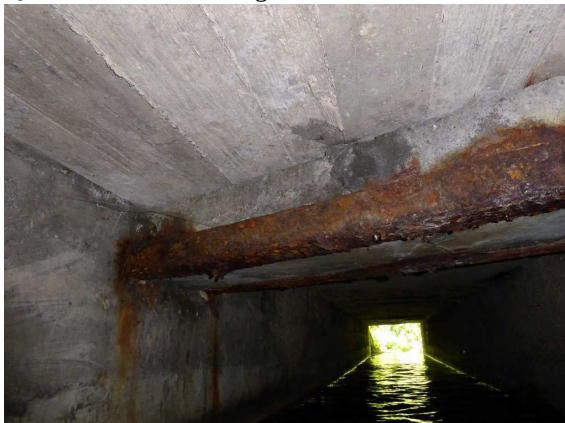
P1010320

[17] S=1, V=0, D=3 EP BSP-ID 014-23

Riegel als Balken, Winkel, Ausgeprägt, Verrostet mit Querschnittsschwächung

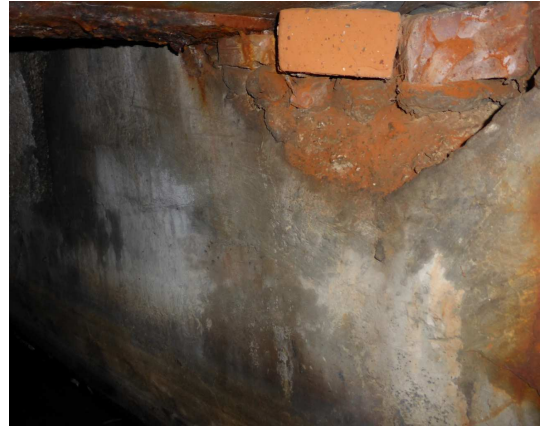
P1060487

[7] S=0, V=0, D=3 EP BSP-ID 021-08

Unterbau, Beton, Stellenweise, Herausgebrochen

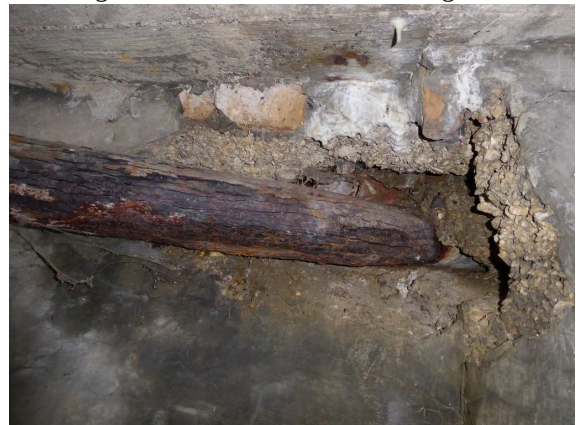
P1010319

[5] S=0, V=0, D=3 EP BSP-ID 021-08

Widerlager, Beton, Stellenweise, Herausgebrochen

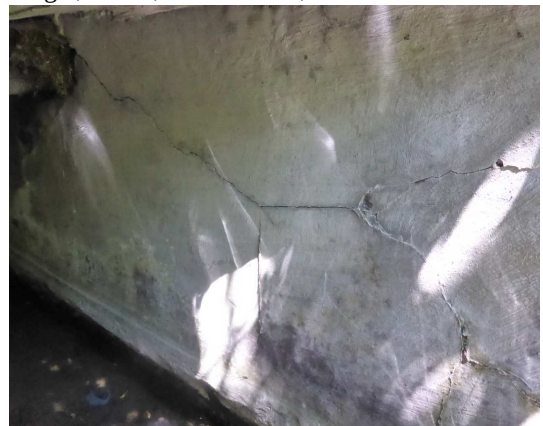
P1060482

[3] S=0, V=0, D=2 EP BSP-ID 025-05

Flügel, Beton, Stellenweise, Rissbreite  $\geq 1$  mm

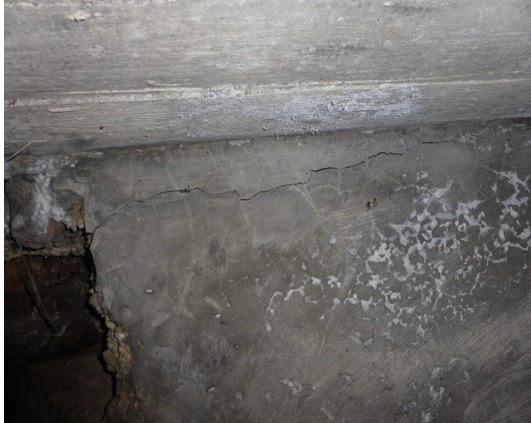
P1060486

[6] S=0, V=0, D=2 EP BSP-ID 025-05  
Flügel, Beton, Stellenweise, Rissbreite  $\geq 1$  mm

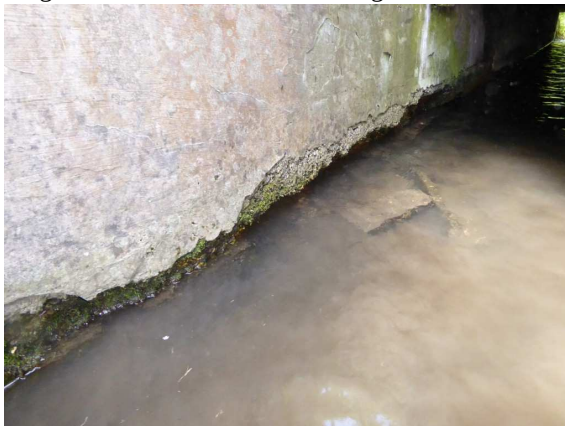
P1010323

[2] S=1, V=0, D=2 EP BSP-ID 021-02  
Flügel, Beton, Bereichsweise, Ausgewaschen

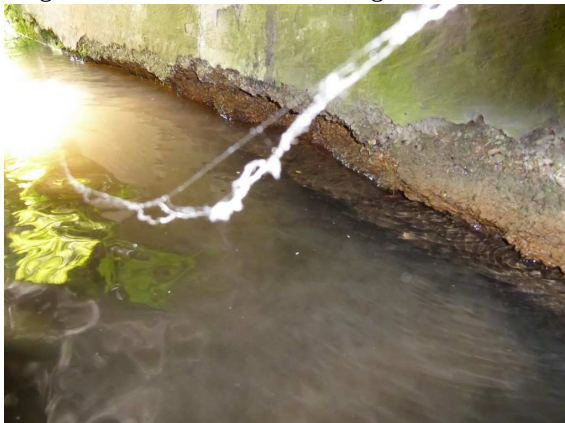
P1010321

[4] S=1, V=0, D=2 EP BSP-ID 021-02  
Flügel, Beton, Bereichsweise, Ausgewaschen

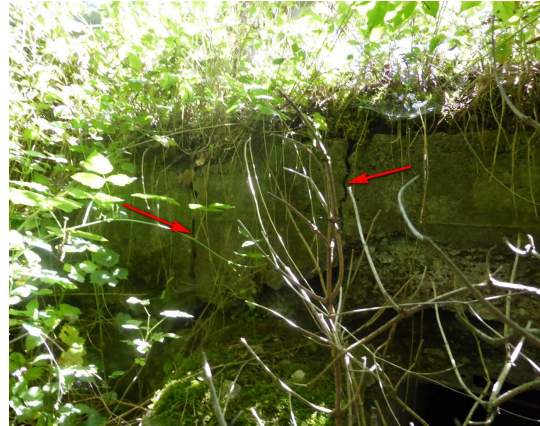
P1060499

[15] S=0, V=0, D=2 EP BSP-ID 230-04  
Überbau, Gesims, Beton, Mehrfach, Gerissen

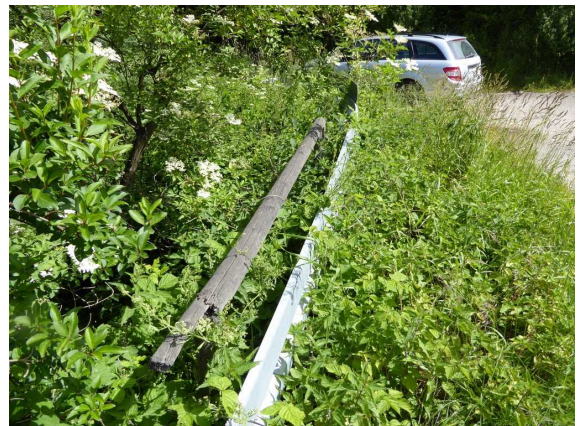
P1010292

[1] S=0, V=3, D=3 EP BSP-ID 231-01  
Geländer als Absturzsicherung, Holz, Durchgehend, Morsch

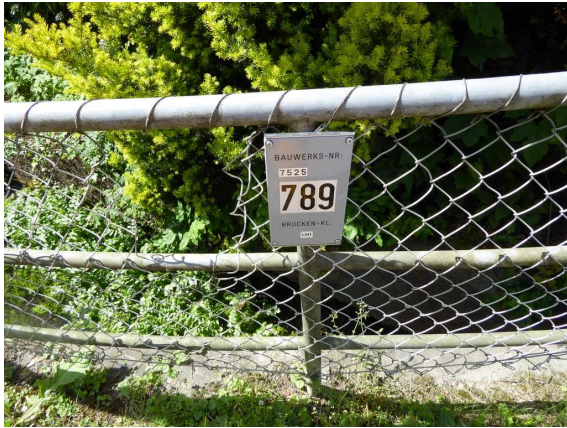
P1010285

[19] S=0, V=2, D=0 EP BSP-ID 231-04  
Überbau, Geländer ohne Seil mit sonstiger Füllung, Stahl / Metall, Bereichsweise, Beschädigt durch Fremdeinwirkung

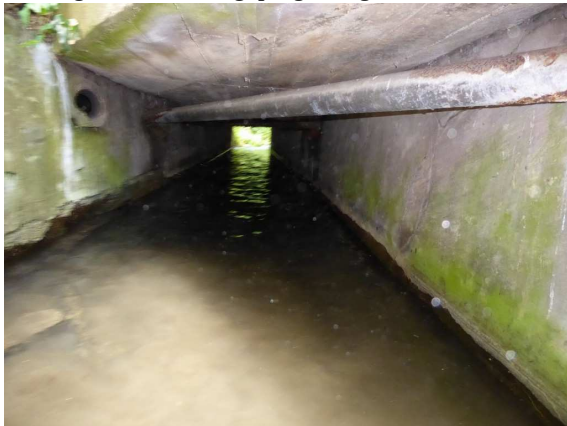
P1010322

[20] S=1, V=0, D=2 EP BSP-ID 261-09  
Leitungen, Rohr, Ausgeprägt, Angerostet

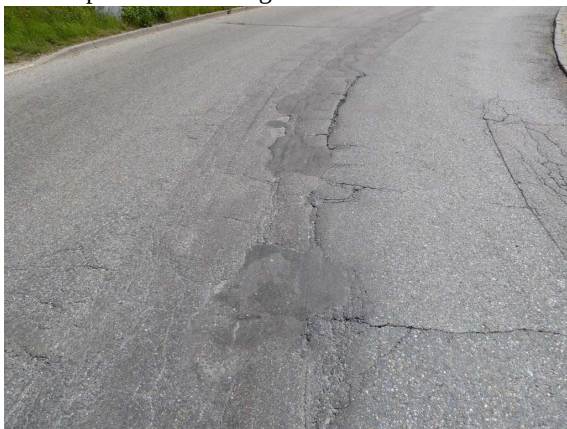
P1010287

[16] S=0, V=2, D=2 EP BSP-ID 242-07  
Überbau, Fahrbahnbelag, Ausgeprägt, Formänderung  
durch Spurrinnen / Belagsschäden

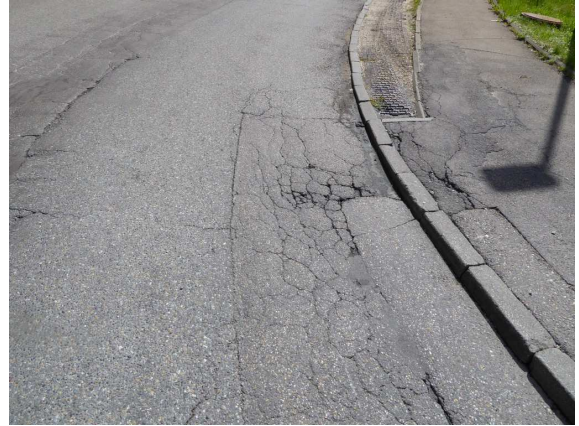
P1010288

[18] S=0, V=2, D=2 EP BSP-ID 242-07  
Überbau, Fahrbahnbelag, Ausgeprägt, Formänderung  
durch Spurrinnen / Belagsschäden
