### Agenda

Ausgangslage	1.1 Ortsbesichtigung	
1		1.2 Informationen zum Bestand	
		1.3 Grundgedanken für Ersatzneubau	
	Variantenuntersuchung	2.1 Variante 0-2	
		2.2 Variante 0-3	
2		2.3 Variante 0-4	
		2.4 Vorüberlegungen zum Bauablauf (Varianten 0-2 / 0-3)	
		2.5 Kostenschätzung

#### 1.3 Grundgedanken für Ersatzneubau

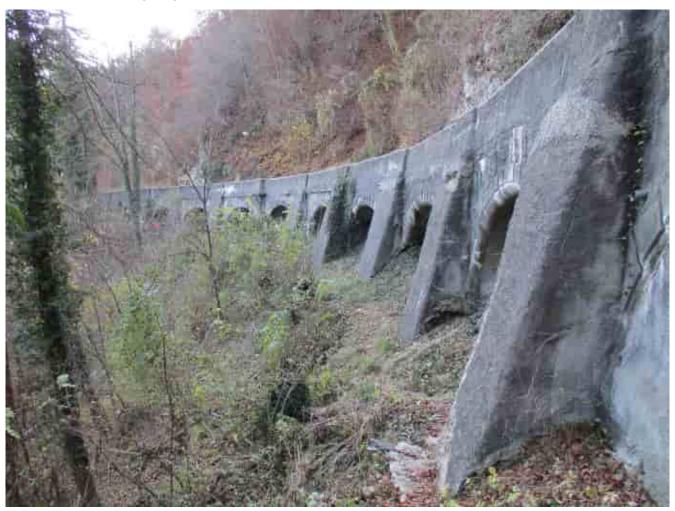
Ansicht Gewölbe (teilweise bereits geschlossen)

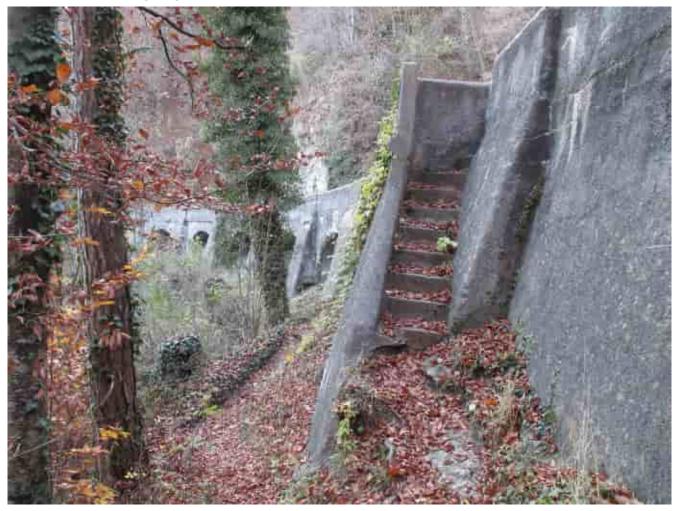
# Ansicht Gewölbe mit Treppenaufgang

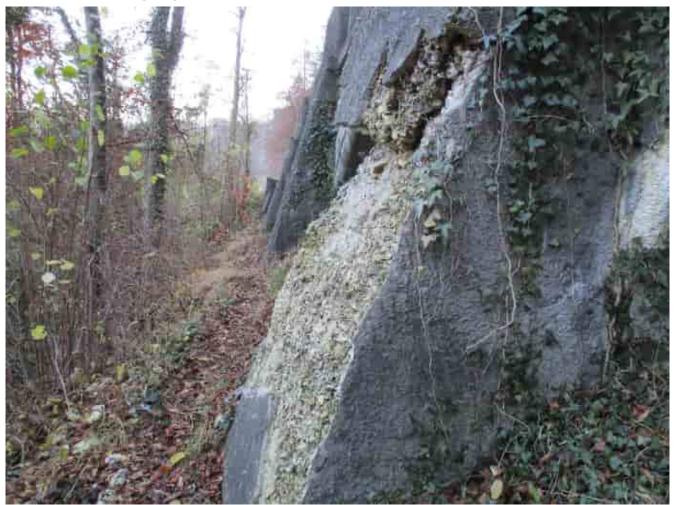
Abplatzungen der Spritzbetonschicht an den Pfeilern

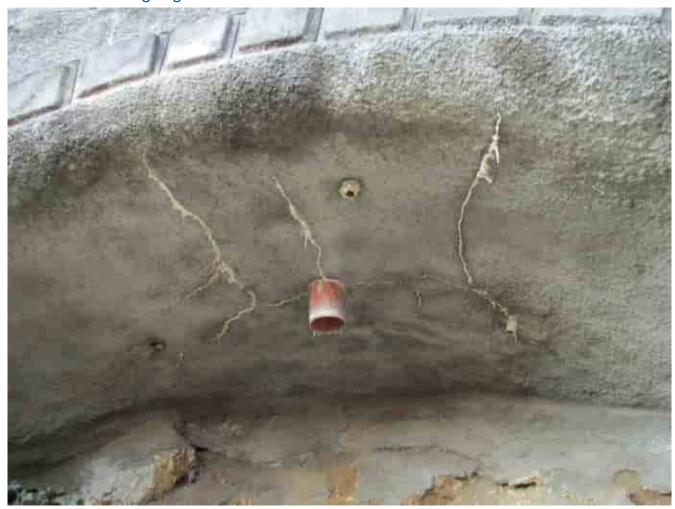
Spritzbeton mit Rissbildungen und notdürftiger Entwässerung

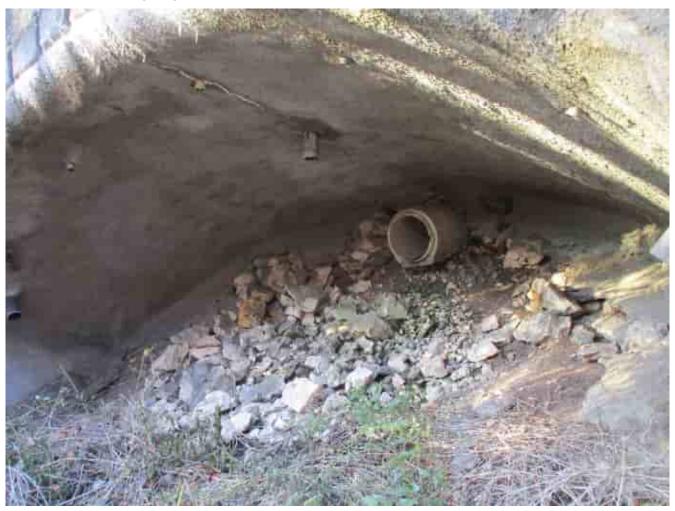
Zerstörte Spritzbetonsicherung mit notdürftiger Entwässerung

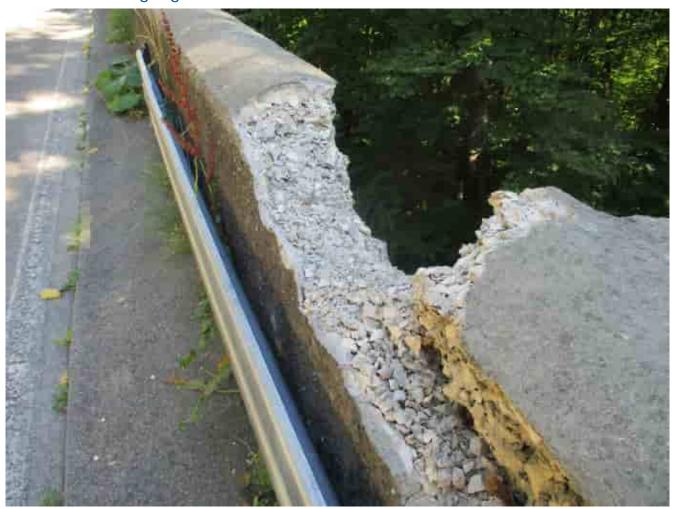
Steinschlagschaden von 2022

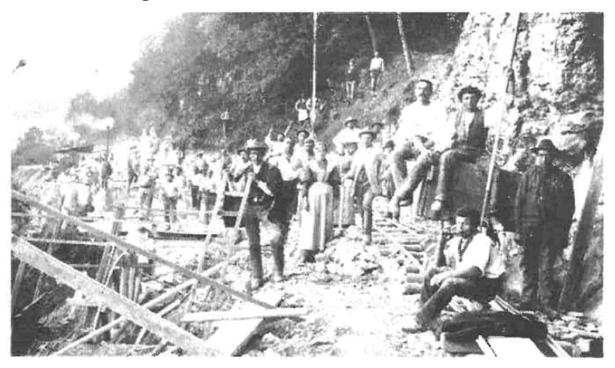
- Bau unter zu Hilfenahme von viel Personal
- Einsatz einer Lorenbahn
- Einsatz von Sprengstoff in großem Umfang

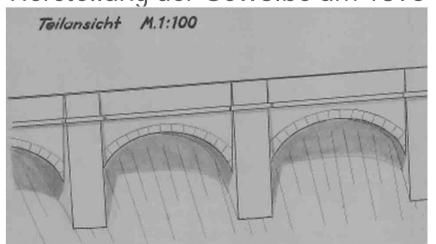
Teilansicht Gewölbe

Teilgrundriss Gewölbe

Querschnitt Gewölbe

- Gewölbe aus Stampfbeton (unbewehrter Kalk-Splitbeton)
- Stützpfeiler zur Abtragung von Horizontallasten
- Betonfertigteile zur Bogenabmauerung
- Gründung vermutlich auf dem Fels (genauere Informationen fehlen)
- Ausbildung Gewölbeauflagerung nicht bekannt

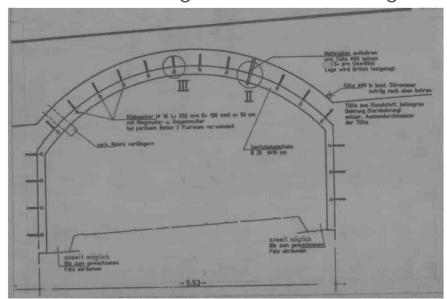
Teilansicht Gewölbe mit verankerter Spritzbetonschale

- Spritzbetonschale mit ca. 10 bis 15 cm Dicke
- Rückverankerung in das Gewölbe (L ca. 255 mm im Raster von 50 cm)

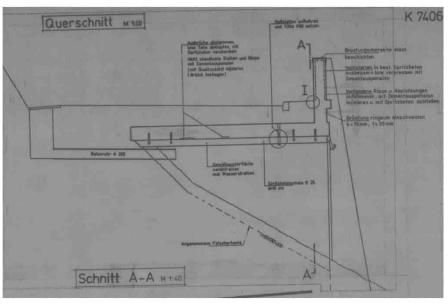
Querschnitt Gewölbe mit verankerter Spritzbetonschale

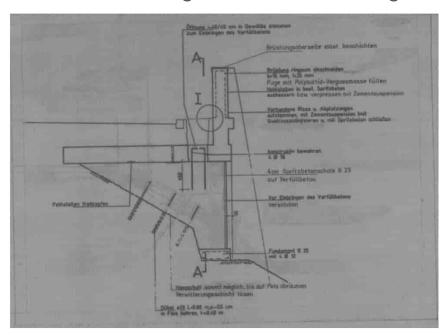
Verfüllung von einigen Gewölben mit Beton

- Auffüllung der Gewölbe mit Beton (Güte unbekannt)
- Rückverankerung des Verfüllbetons in den Untergrund mit Ankern (Länge ca. 800 mm im Raster von 50 cm)
- Aufbringen von Spritzbeton zur Angleichung der Ansicht

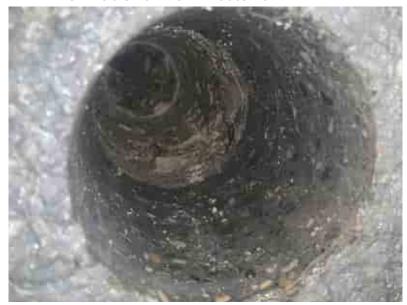
Bohrlochaufnahme BK 1

- ca. 100 bis 150 mm Spritzbeton mit Festigkeiten um 50 N/mm<sup>2</sup>
- Kalk-Splitbeton mit Festigkeiten unter 20 N/mm²
- ⇒Mit Hilfe einer Nachrechnung des Bestandbauwerkes konnte die Standsicherheit für Fahrzeuge bis 7,5 to und den Linienbus als Sonderlastfall nachgewiesen werden.

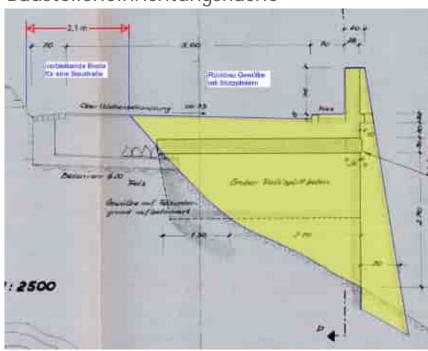
Nach Rückbau der Gewölbe verbleibt zu wenig Platz für eine Baustraße

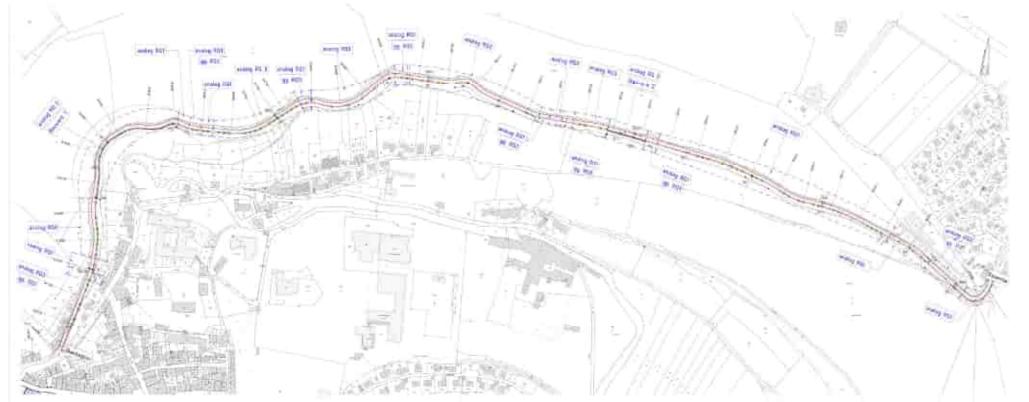
Draufsicht: Einteilung Sonderbucher Steige in die Querschnittsbereiche für die Regelquerschnitte 1 bis 3 Die Draufsicht und die Einteilung der Querschnittsbereiche wurden für alle 3 Varianten unverändert beibehalten

Die Lage (Trassierung) wird vom Bestand nahezu unverändert beibehalten

Die Höhenlage (Gradiente) der Straße wird gegenüber dem Bestand um ca. 50 cm angehoben

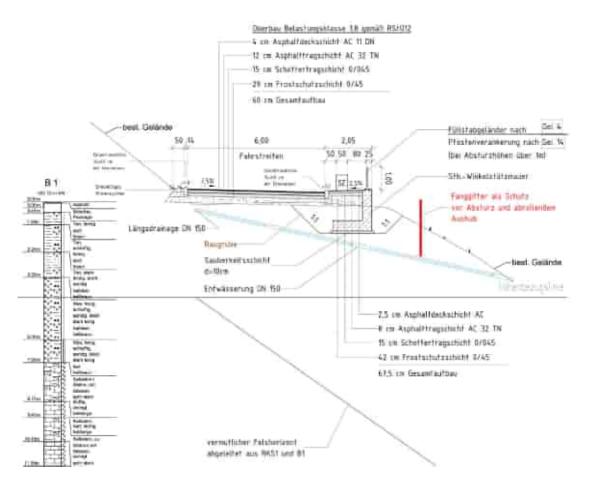
Regelquerschnitt 1 im Bereich der Strecke bei breitem Bestandsquerschnitt der Straße

- Bergseitiger Randstreifen mit 50 cm Breite
- Bordstein 14 cm
- Fahrstreifen mit 6,0 m Breite
- Luftseitiger Randstreifen mit 2,05 m Breite

- Winkelstützwände flach gegründet
- Stützwandkopf mit Geländer
- Im Boden eingerammt Schutzplanke

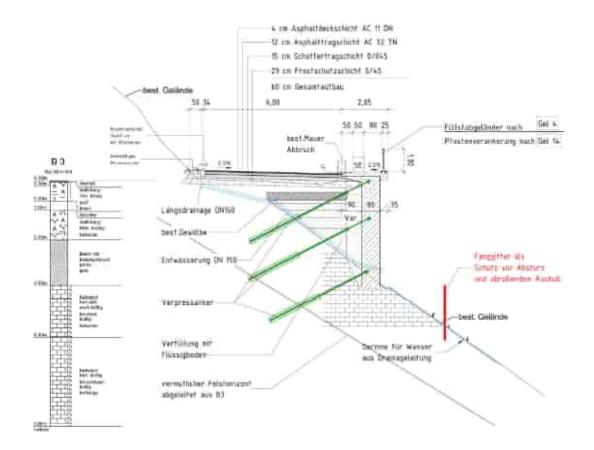
Regelquerschnitt 2 im Bereich der Gewölbebauwerke

- Bergseitiger Randstreifen mit 50 cm Breite
- Bordstein 14 cm
- Fahrstreifen mit 6,0 m Breite
- Luftseitiger Randstreifen mit 2,05 m Breite

- Rückverankerte Vorsatzwand vor den Gewölben
- Auffüllung Gewölbe und Hinterfüllung mit Flüssigboden
- Kappe mit Schutzplanke und Geländer

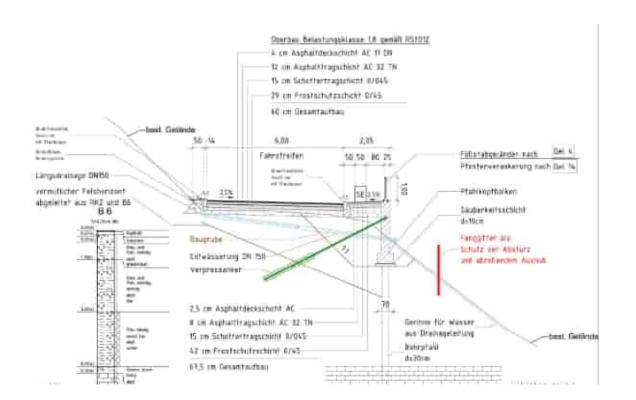
- Bergseitiger Randstreifen mit 50 cm Breite
- Bordstein 14 cm
- Fahrstreifen mit 6,0 m Breite
- Luftseitiger Randstreifen mit 2,05 m Breite

- Rückverankerte Stützwand
- Auffüllung Stützwandhinterfüllung mit Flüssigboden
- Stützwandkopf mit Geländer
- Im Boden eingerammte Schutzplanke

Regelquerschnitt 3 im Bereich der Strecke bei schmalem Bestandsquerschnitt der Straße

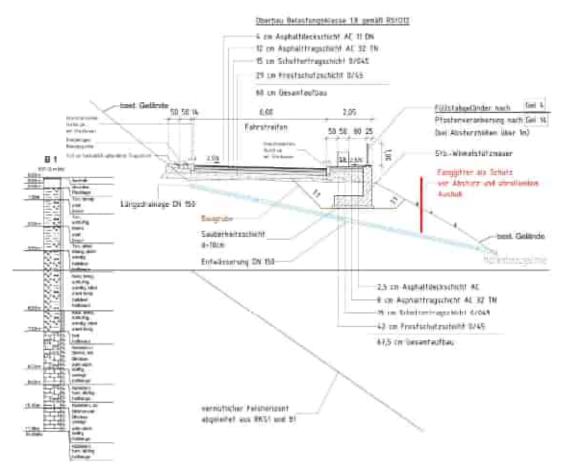
Regelquerschnitt 1 im Bereich der Strecke bei breitem Bestandsquerschnitt der Straße

- Bergseitiger Randstreifen mit 100 cm Breite
- Bordstein 14 cm
- Fahrstreifen mit 6,0 m Breite
- Luftseitiger Randstreifen mit 2,05 m Breite

- Winkelstützwände flach gegründet
- Stützwandkopf mit Geländer
- Im Boden eingerammt Schutzplanke

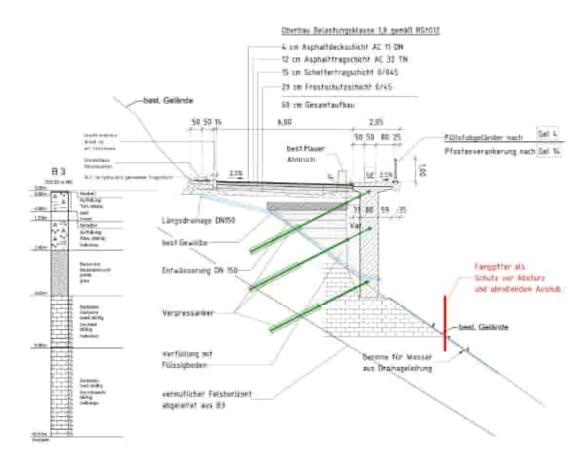
Regelquerschnitt 2 im Bereich der Gewölbebauwerke

- Bergseitiger Randstreifen mit 100 cm Breite
- Bordstein 14 cm
- Fahrstreifen mit 6,0 m Breite
- Luftseitiger Randstreifen mit 2,05 m Breite

- Rückverankerte Vorsatzwand vor den Gewölben
- Auffüllung Gewölbe und Hinterfüllung mit Flüssigboden
- Kappe mit Schutzplanke und Geländer

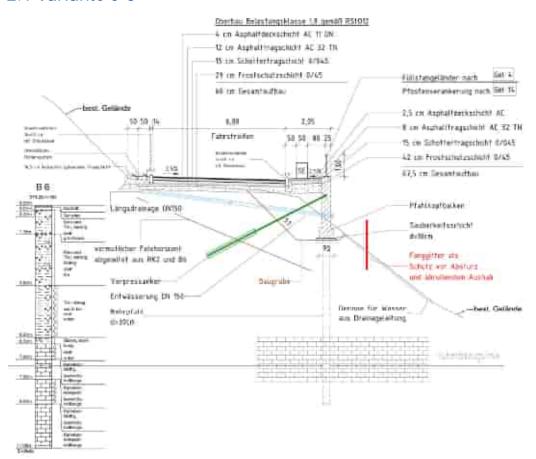
Regelquerschnitt 3 im Bereich der Strecke bei schmalem Bestandsquerschnitt der Straße

- Bergseitiger Randstreifen mit 100 cm Breite
- Bordstein 14 cm
- Fahrstreifen mit 6,0 m Breite
- Luftseitiger Randstreifen mit 2,05 m Breite

- Rückverankerte Stützwand
- Auffüllung Stützwandhinterfüllung mit Flüssigboden
- Stützwandkopf mit Geländer
- Im Boden eingerammte Schutzplanke

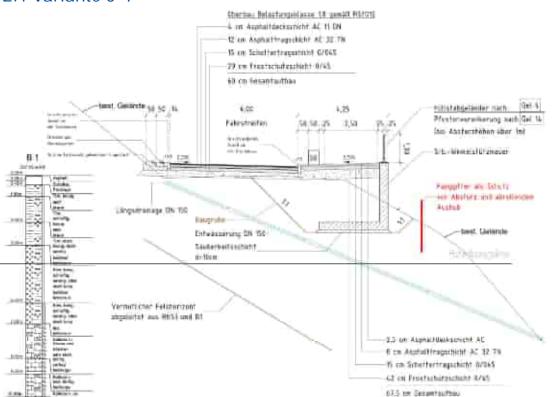
Regelquerschnitt 1 im Bereich der Strecke bei breitem Bestandsquerschnitt der Straße

- Bergseitiger Randstreifen mit 100 cm Breite
- Bordstein 14 cm
- Fahrstreifen mit 6,0 m Breite
- Schutzstreifen mit Leitplanke 1,25 m
- Radweg mit 2,50 m Breite
- Schutzstreifen mit Geländer 50 cm.

- Winkelstützwände flach gegründet
- Stützwandkopf mit Geländer
- Im Boden eingerammt Schutzplanke

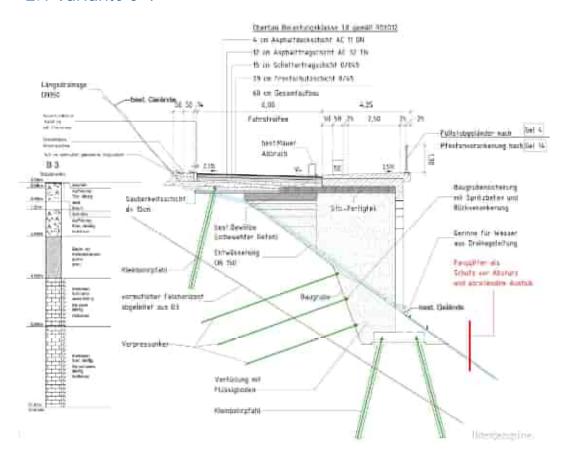
Regelquerschnitt 2 im Bereich der Gewölbebauwerke

- Bergseitiger Randstreifen mit 100 cm Breite
- Bordstein 14 cm
- Fahrstreifen mit 6,0 m Breite
- Schutzstreifen mit Leitplanke 1,25 m
- Radweg mit 2,50 m Breite
- Schutzstreifen mit Geländer 50 cm

- Stützwand vor den Gewölben mit Tiefgründung
- Stahlbeton-Fertigteile als verlorene Schalung
- Ortbetonplatte mit Rückverankerung
- Auffüllung Gewölbe und Hinterfüllung mit Flüssigboden
- Breite Kappe mit Schutzplanke und Geländer

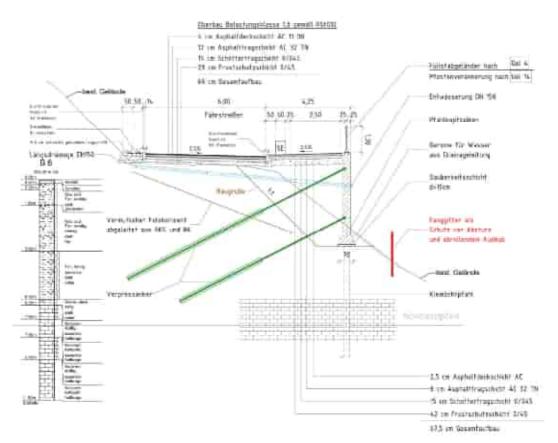
Regelquerschnitt 3 im Bereich der Strecke bei schmalem Bestandsquerschnitt der Straße

- Bergseitiger Randstreifen mit 100 cm Breite
- Bordstein 14 cm
- Fahrstreifen mit 6,0 m Breite
- Schutzstreifen mit Leitplanke 1,25 m
- Radweg mit 2,50 m Breite
- Schutzstreifen mit Geländer 50 cm

- Rückverankerte Stützwand mit Tiefgründung
- Auffüllung Stützwandhinterfüllung mit Flüssigboden
- Stützwandkopf mit Geländer
- Im Boden eingerammte Schutzplanke

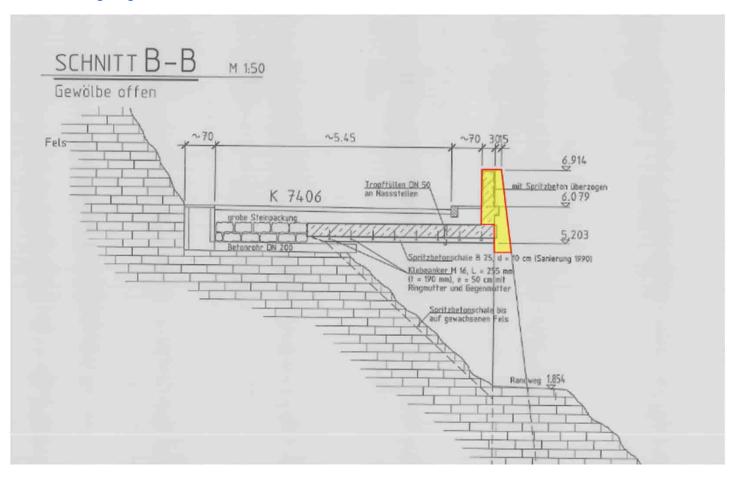
Rückbau Gesimsbalken und Kopf des Stützpfeilers

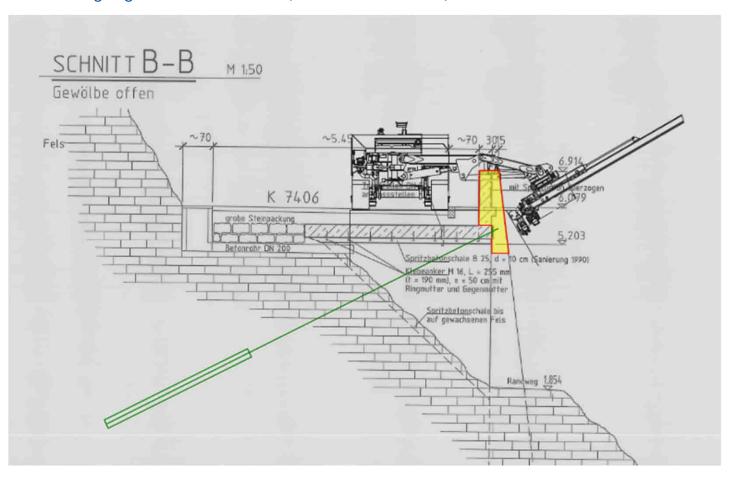
Bohren eines Verpressankers zur Stützung des Bestandsbauwerkes mittels Ankerbohrgerät (Gewicht ca. 11 to)

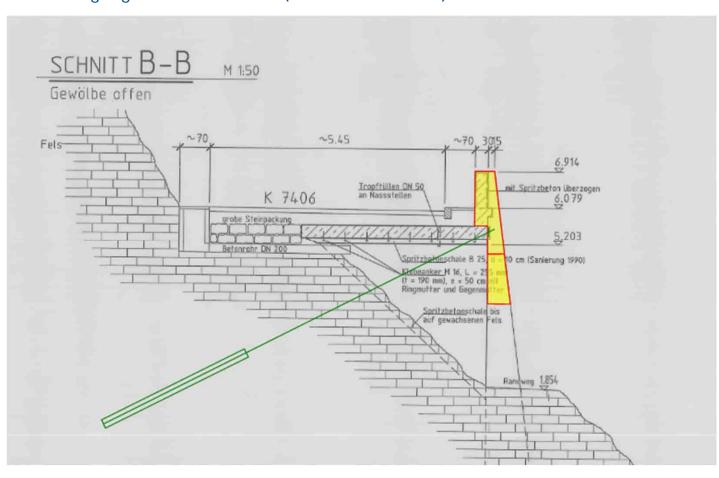
• Rückbau eines 2. Abschnittes des Stützpfeilers

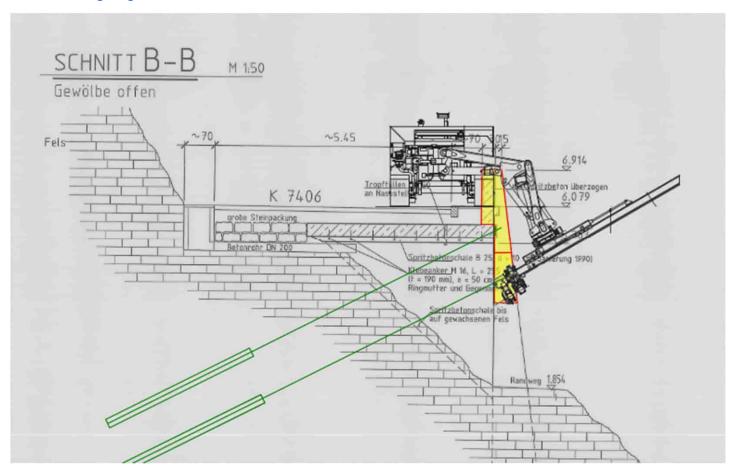
• Bohren eines zweiten Verpressankers zur Stützung des Bestandsbauwerkes mittels Ankerbohrgerät

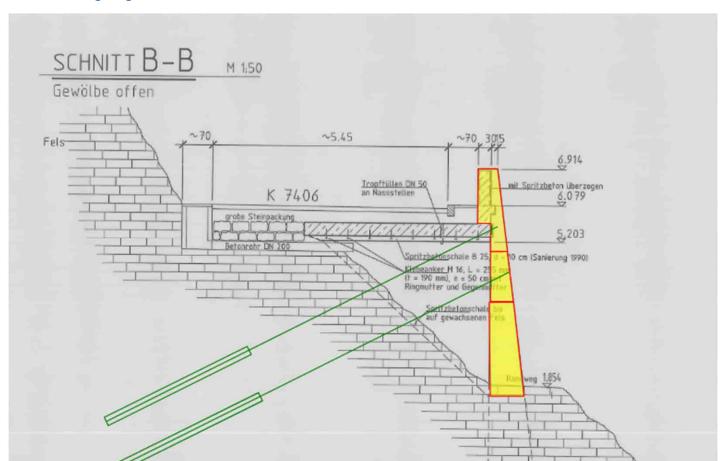
- Rückbau unterer Teil der Stützpfeiler
- Herstellen einer Gründungsfläche für die Vorsatzwand mit Felsfräse

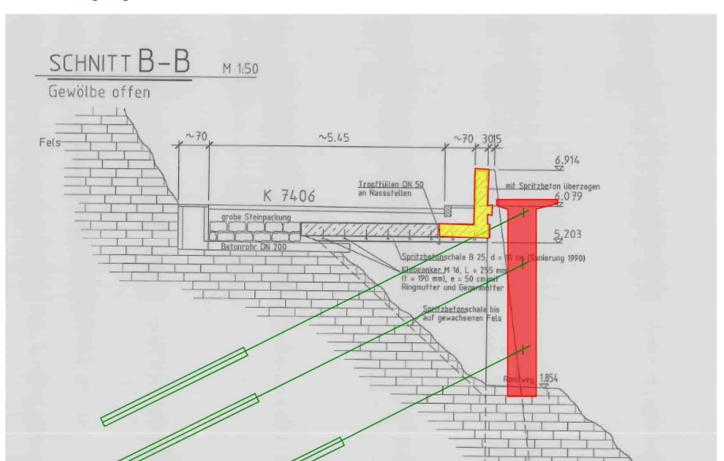
- Bohren der 3. Ankerlage
- Verlängern der Anker der oberen Ankerlagen Schalen, Bewehren und betonieren der Vorsatzwand

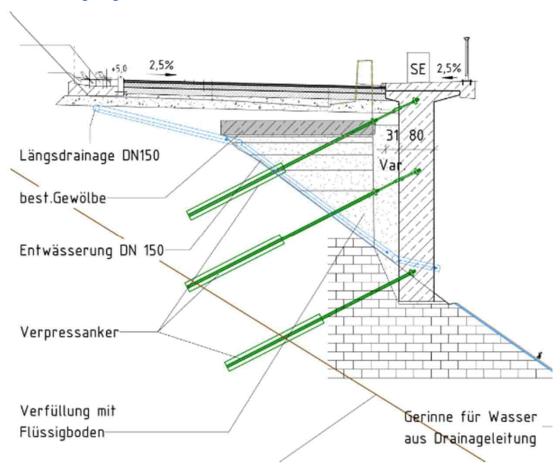
• Endausbau mit Kappe, Geländer und Straßenbau

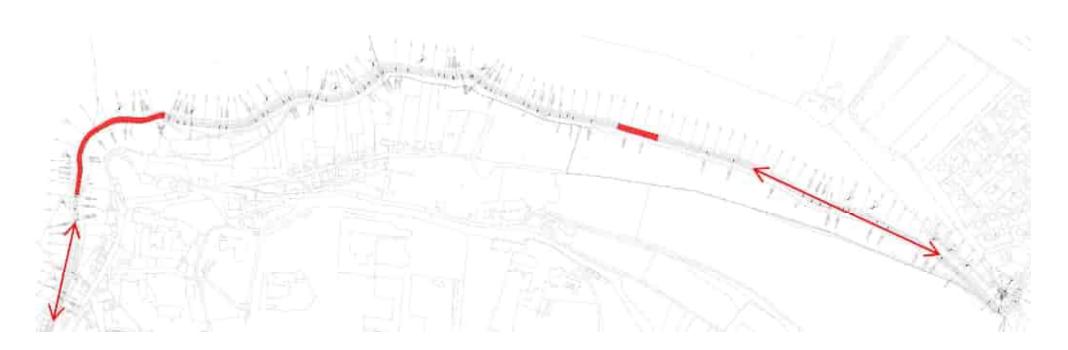
- Herstellung im Bereich der beiden Gewölbebauwerke.
  Zufahrt jeweils von Oben bzw. Unten zum Gewölbe. Ausfahrt rückwärts.

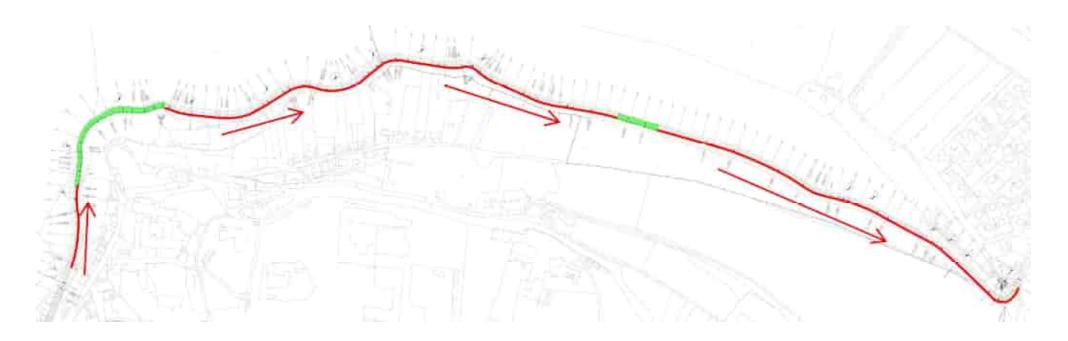
- Herstellung im Bereich der beiden Gewölbebauwerke.
- Zufahrt jeweils von Oben bzw. Unten zum Gewölbe. Ausfahrt rückwärts.
- Im Anschluss Herstellung der Stützbauwerke als Linienbauwerk über die gesamte Strecke
- Ausweichmöglichkeiten im Bereich der fertiggestellten Gewölbebauwerke.
   Hinweis: Der gesamte Erdaushub muss in Richtung Sonderbuch gefahren werden (Zwischenlagerflächen).
   Dort findet die Schadstoffuntersuchung und Einstufung zur Wiederverwendung statt.

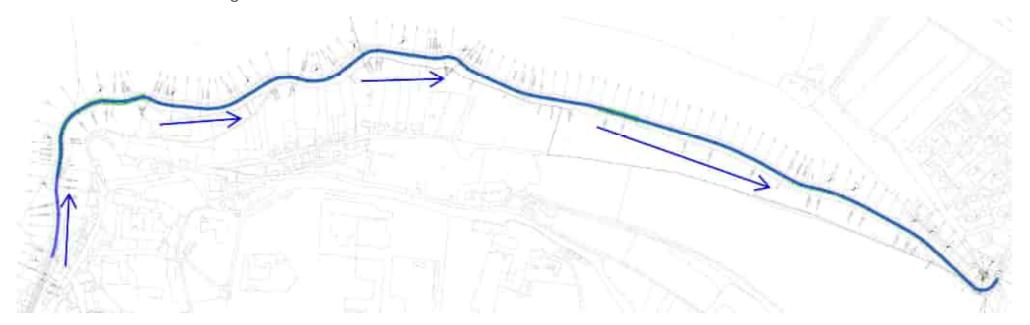
- Herstellung im Bereich der beiden Gewölbebauwerke.
- Zufahrt jeweils von Oben bzw. Unten zum Gewölbe. Ausfahrt rückwärts.
- Im Anschluss Herstellung als Linienbauwerk über die gesamte Strecke.
- Ausweichmöglichkeiten im Bereich der fertiggestellten Gewölbebauwerke.
   Hinweis: Der gesamte Erdaushub muss in Richtung Sonderbuch gefahren werden (Zwischenlagerflächen).
   Dort findet die Schadstoffuntersuchung und Einstufung zur Wiederverwendung statt.
- Zum Abschluss erfolgt der Straßenbau als Linienbaustelle
