# Prüfbericht 2021 H

nach DIN 1076

Bauwerksname **K 7405, Brücke über den Weiherbach**  
Teilbauwerksname **Brücke über den Weiherbach bei Blaustein**  
Kreis **Ulm**  
Ort **Blaustein**  
Bauwerksrichtung  
Bauwerksart **Brücke als geschlossener Rahmen**  
Tragfähigkeit **60 nach DIN 1072**  
Baujahr Überbau **1979** Baujahr Unterbau **1979** Traglastindex -

**Zustandsnote: 3,5**

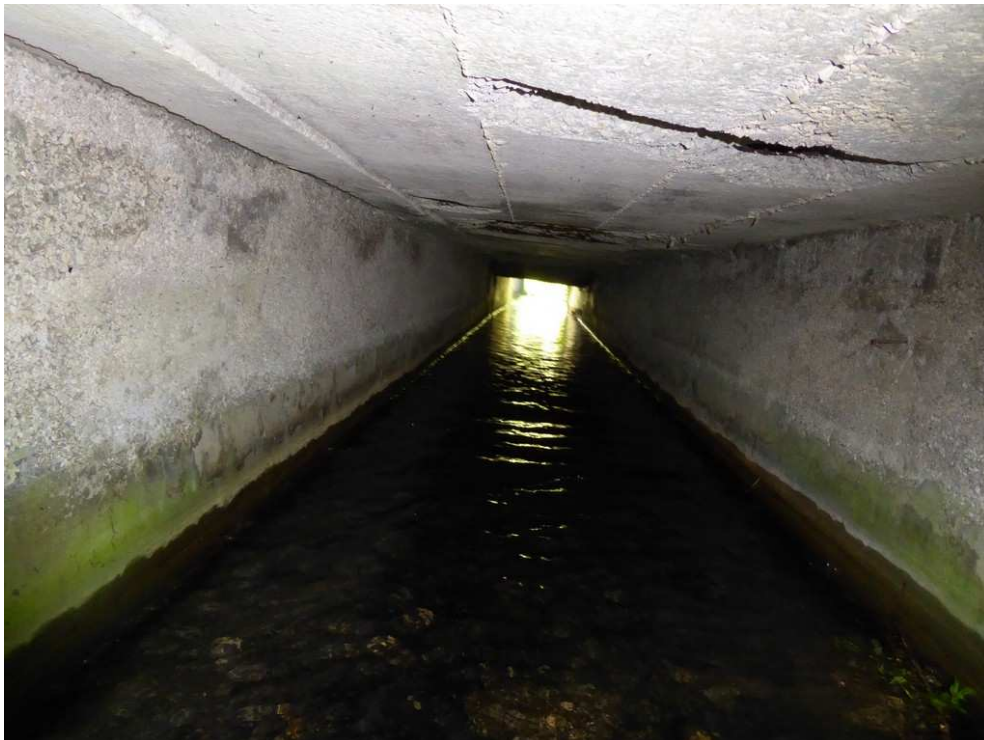
### UNTERSICHT 1

4. Überbau: Großflächige Abplatzungen an der Überbauuntersicht mit freiliegender Bewehrung, Querschnitt der Tragbewehrung ist geschwächt, sh. Schadensbeschreibung und Empfehlungen
